**OPINIA TECHNICZNA  
DOTYCZĄCA STANU TECHNICZNEGO POKRYCIA DACHOWEGO  
DACHU NAD BASENEM  
W BUDYNKU ZESPOŁU SZKÓŁ BUDOWLANYCH W RYBNIKU**

Zamawiający: Zespół Szkół Budowlanych w Rybniku  
44-200 Rybnik ul. Świerkłańska 42

Opracował:  
mgr inż. Patrycja Sinka

maj 2023 r.

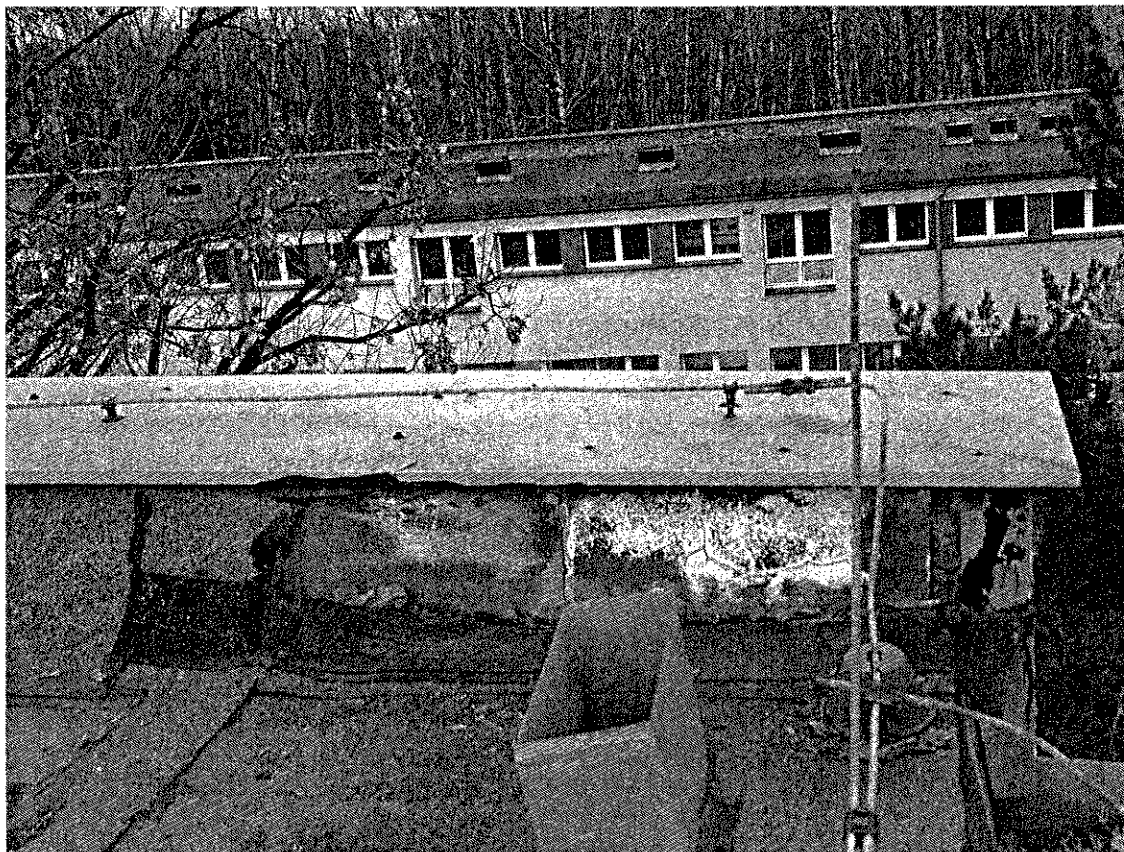
Na murze attykowym od strony zachodniej stwierdzono, że obróbka murku z papy na długości około 2,0 m całkowicie się odspoiła odsłaniając mur i ocieplenie z wełny mineralnej, odkształcona obróbka blacharska od strony czołowej murku attykowego.

1. Widok uszkodzonego fragmentu muru attykowego od strony zachodniej

- naprawę i uzupełnienie obróbek blacharskich ścian attykowych na ich końcowym odcinku: naprawę tynku na odsłoniętym fragmencie muru, wykonanie obróbki z papy, usunięcie od „czoła” ścianki attykowej zawilgoconej wełny mineralnej, wykonanie nowego fragmentu docieplenia z wełny mineralnej z wyprawą klejową na siatce i wykonanie obróbki z blachy

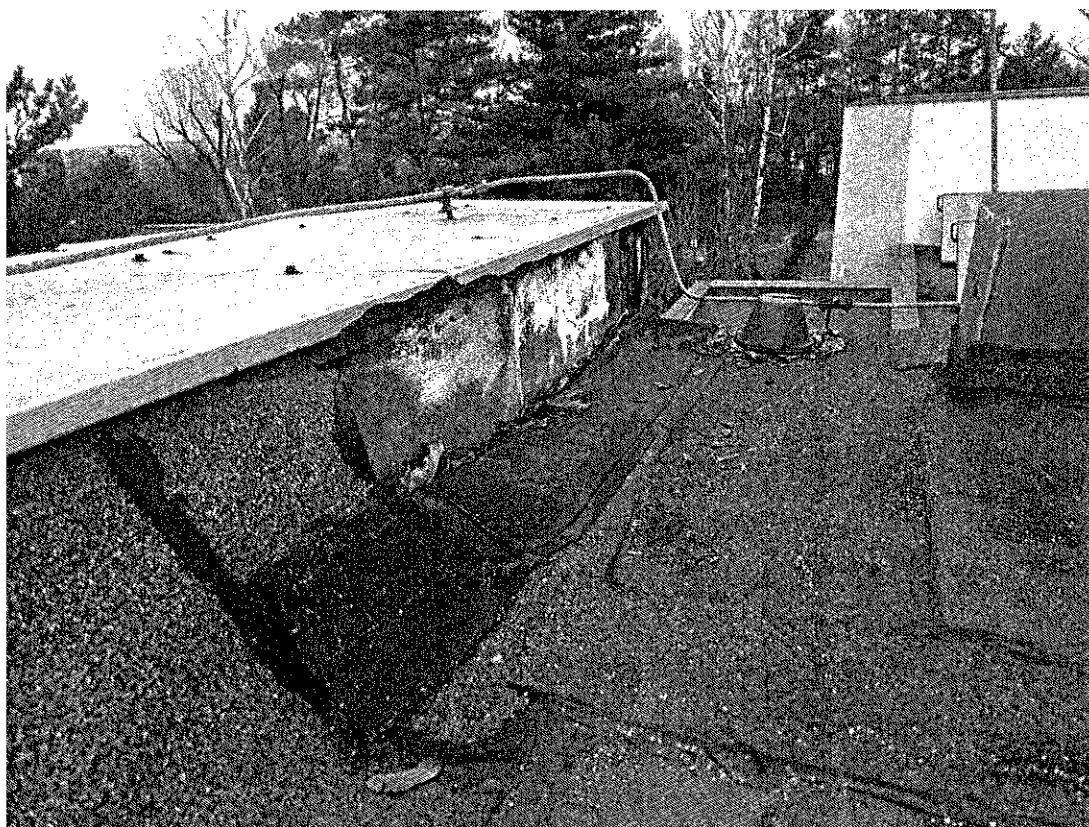
2. Widok uszkodzonego fragmentu muru attykowego od strony zachodniej

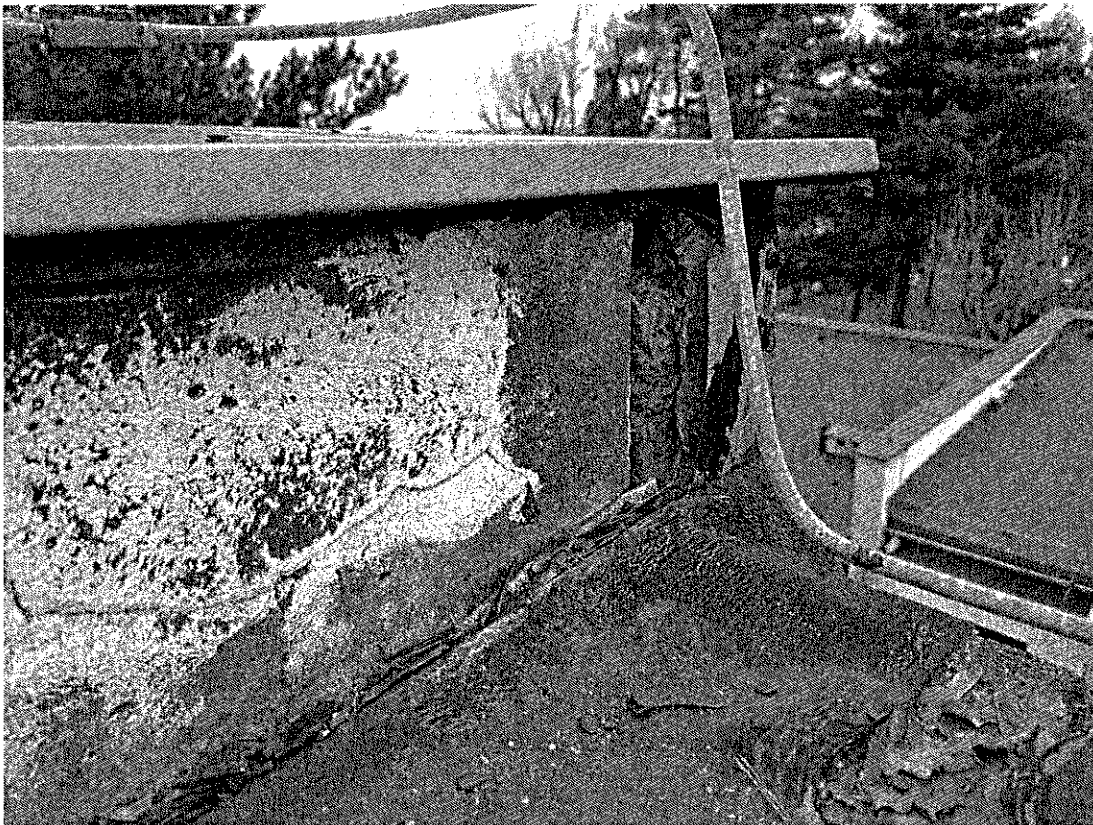
3. Widok uszkodzonego fragmentu muru attykowego

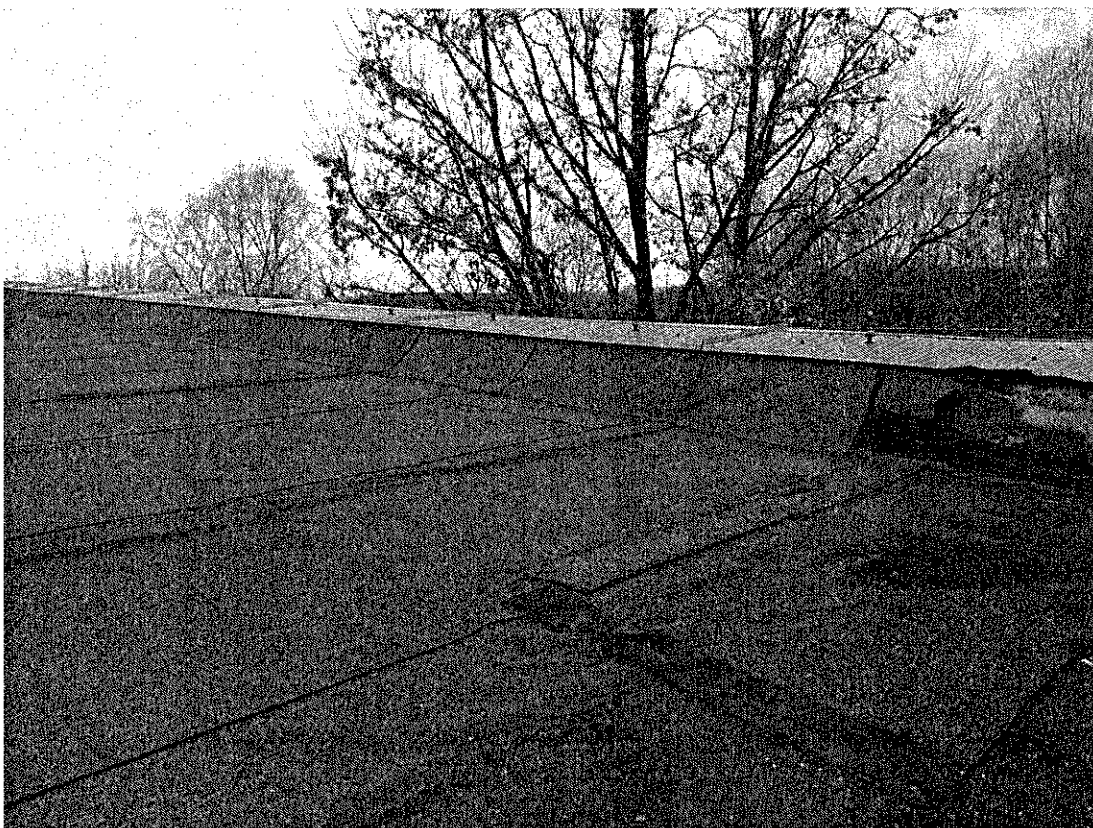
w średnim stanie technicznym, jest znacznie pofałdowane z miejscowymi odspojeniami papy na łączeniach, papa częściowo zmurszała i spękana.

4. Widok ogólny pokrycia i murków attykowych

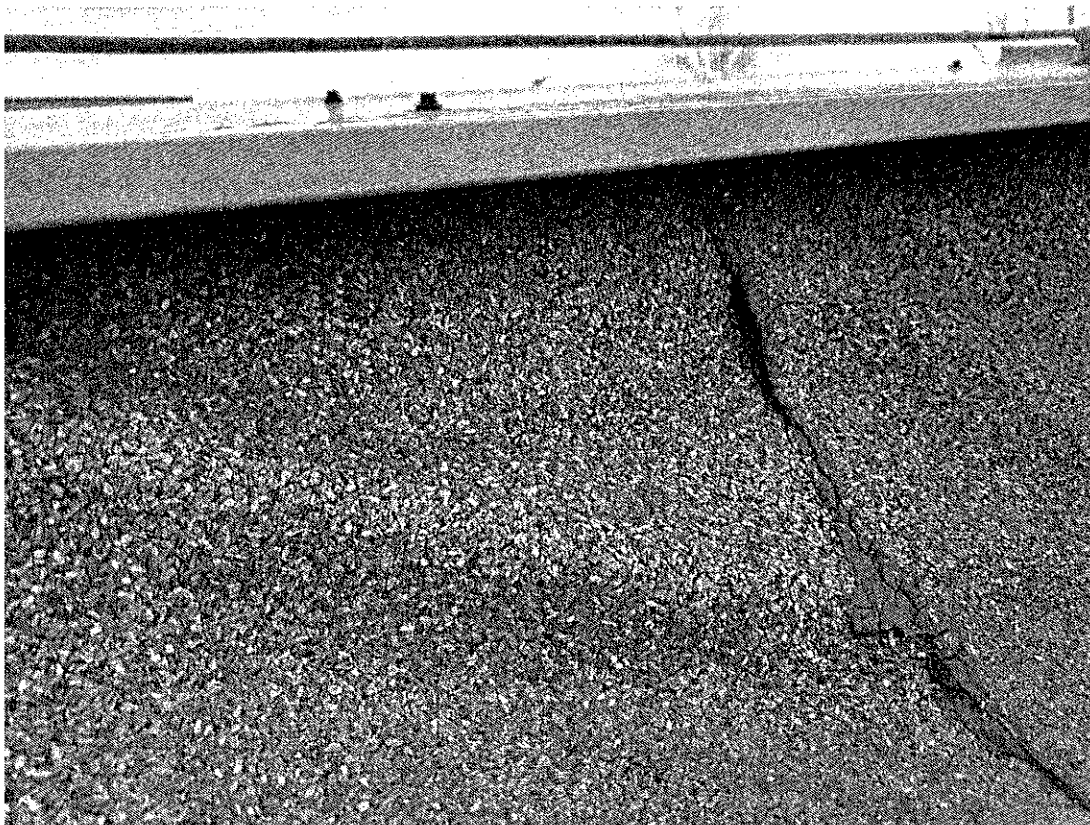
Miejscowo widoczne odspojenia na łączeniach papy w rejonie obróbek murków attykowych.

5. Widok odspojonych połączeń papy na murkach attykowych

- nowe obróbki pasa nadrynnowego i podrynnowego - w związku z tym zajdzie również konieczność demontażu rynny dachowej i montaż nowej rynny oraz demontaż i montaż nowych koszy zlewowych
- wykonać naprawę pokrycia w miejscach odspojenia papy – na głównej połaci dachu oraz murkach attykowych
- uzupełnienie pokrycia z papy termozgrzewalnej wzdłuż okapu

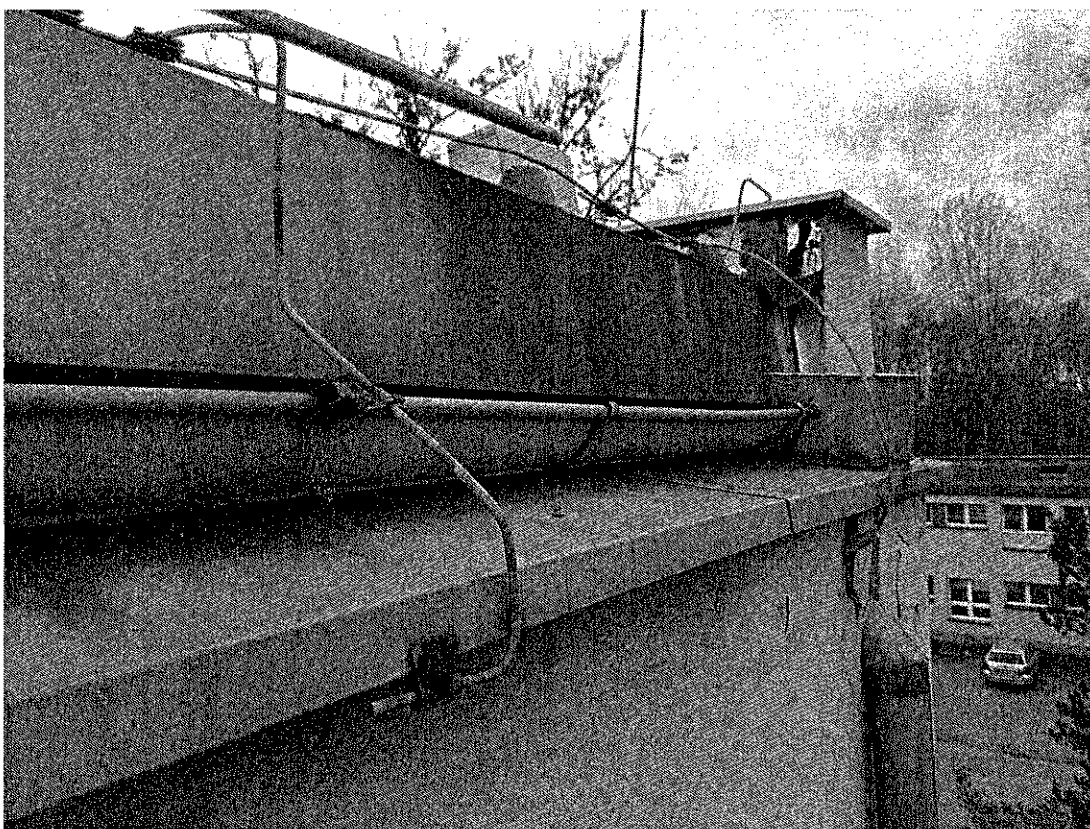
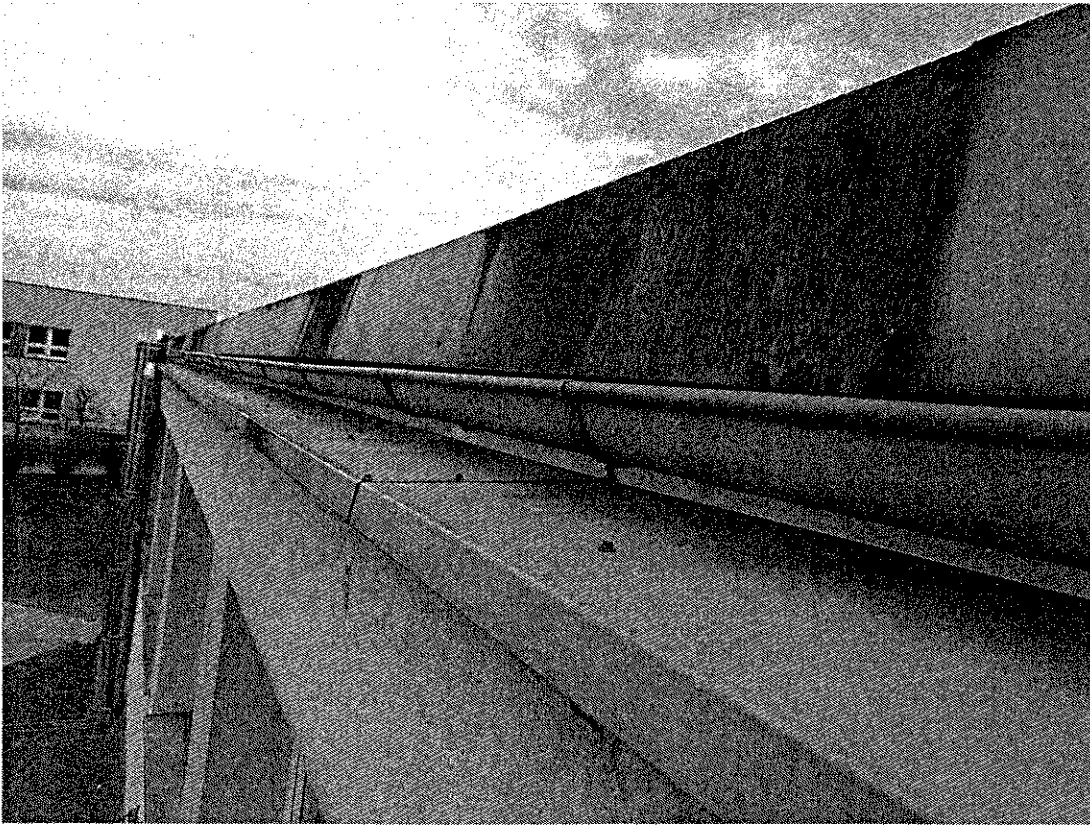
Obróbka blacharska pasa nadrynnowego znacznie skorodowana, nieszczelności na łączeniach blachy. Obróbka blacharska pasa podrynnowego z miejscowo widocznymi oznakami korozji, odkształcenia na połączeniach blachy. Nieznaczne oznaki korozji widoczne na rynnie, jedna z rur spustowych znacznie skorodowana w jej dolnej części. Częściowo skorodowane kosze zlewowe z blachy ocynkowanej.

6. Widok obróbek pasa okapowego i orynnowania

7. Widok obróbek pasa okapowego i orynnowania

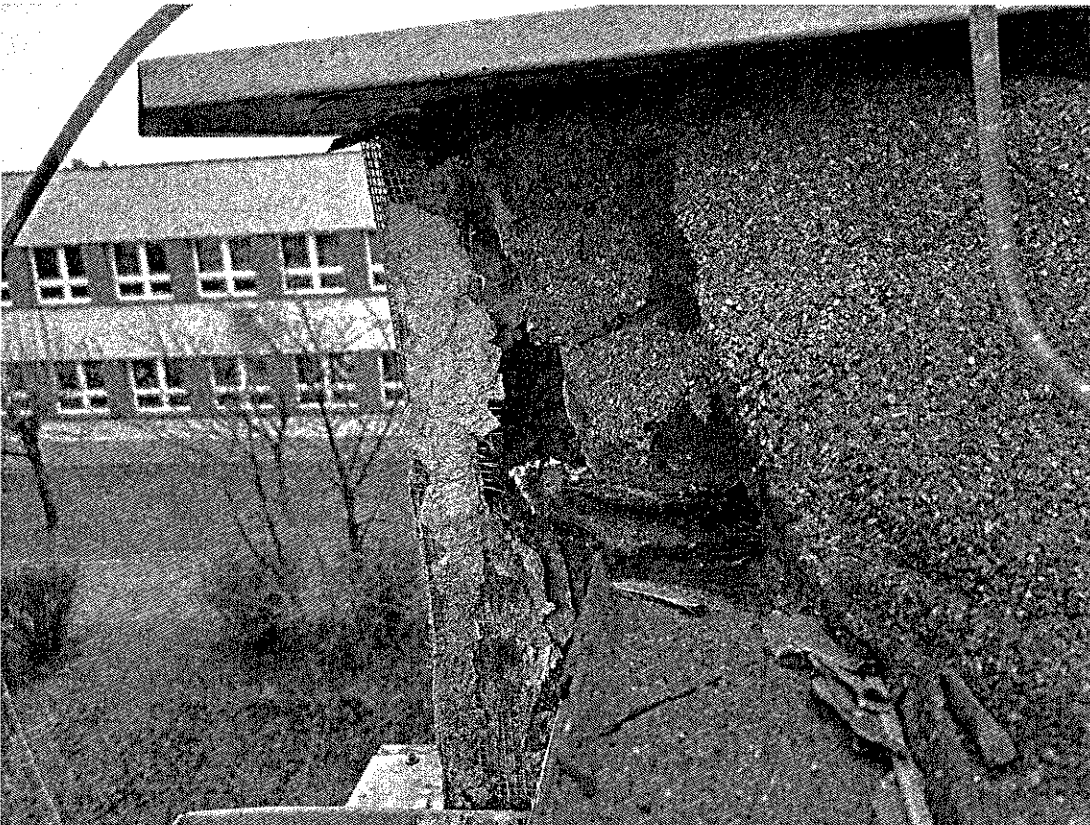
Na murze attykowym od strony wschodniej również stwierdzono, że na jego zakończeniu przy okapie obróbka z papy się odspoiła, brak jest obróbki blacharskiej od czoła murku, widoczne obecnie ocieplenie z wełny mineralnej.

8. Widok uszkodzonej ściany attykowej od strony wschodniej

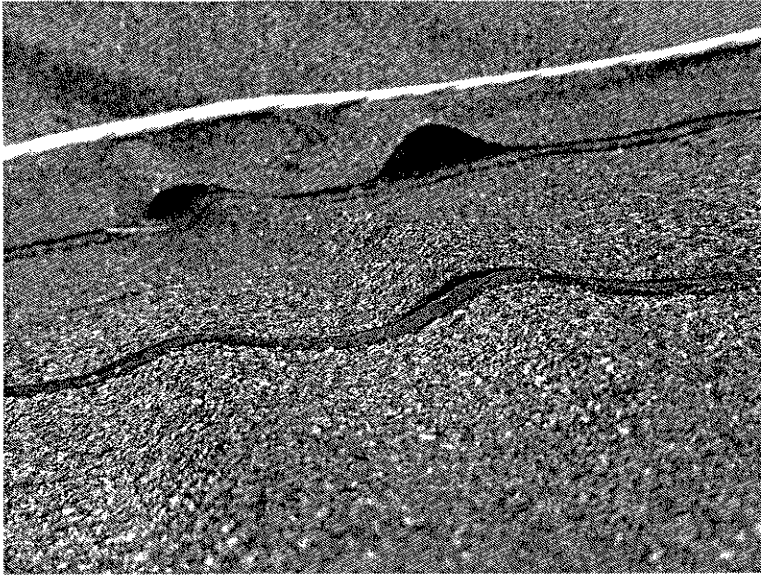
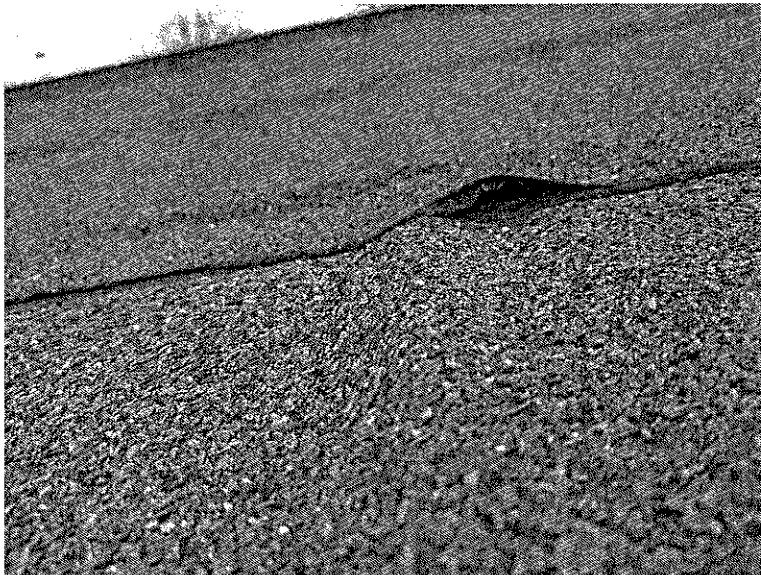
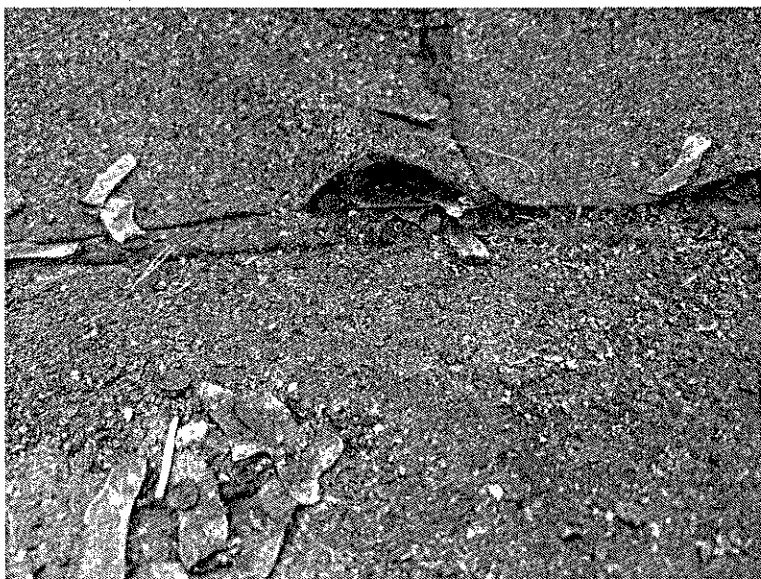
9. Miejscowe uszkodzenia pokrycia

10. Miejscowe uszkodzenia pokrycia

11. Miejscowe uszkodzenia pokrycia

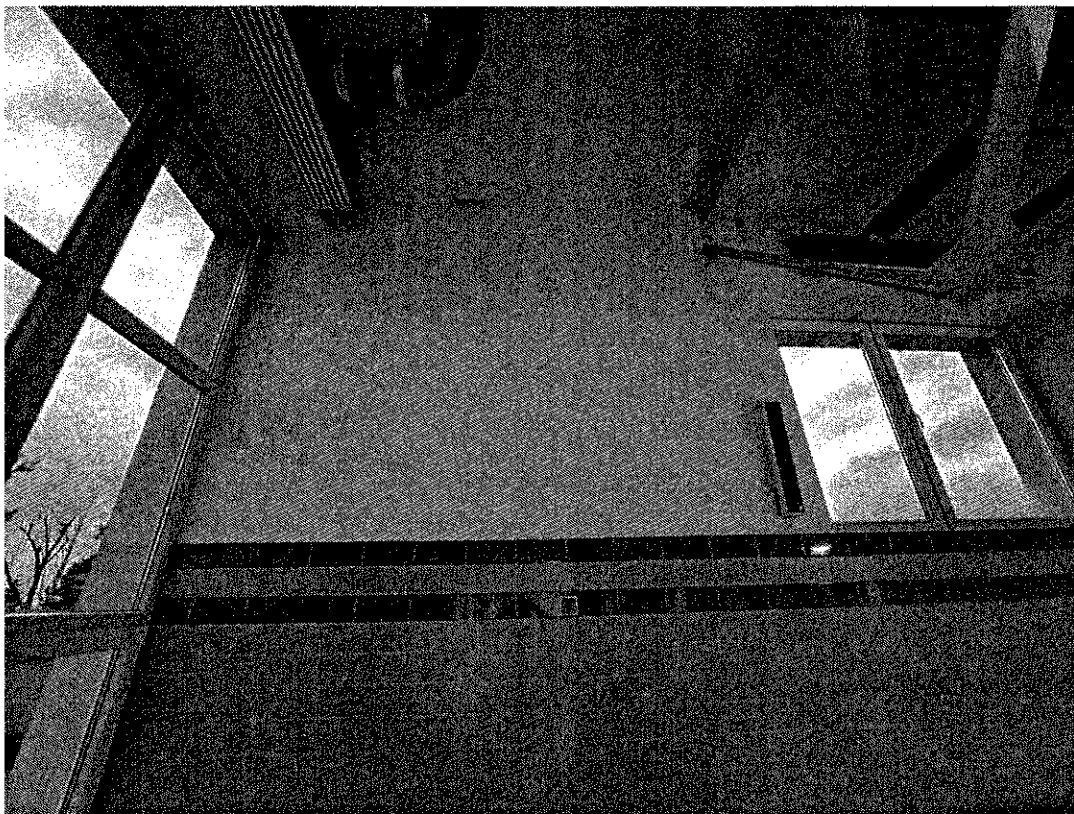
Przecieki w części basenu zlokalizowano od wewnątrz w narożach ściany od strony północnej - przy zakończeniu ścian attykowych od strony okapu oraz miejscowo wzdłuż całej ściany.

12. Widoczne zacieki w narożu wewnątrz pomieszczenia

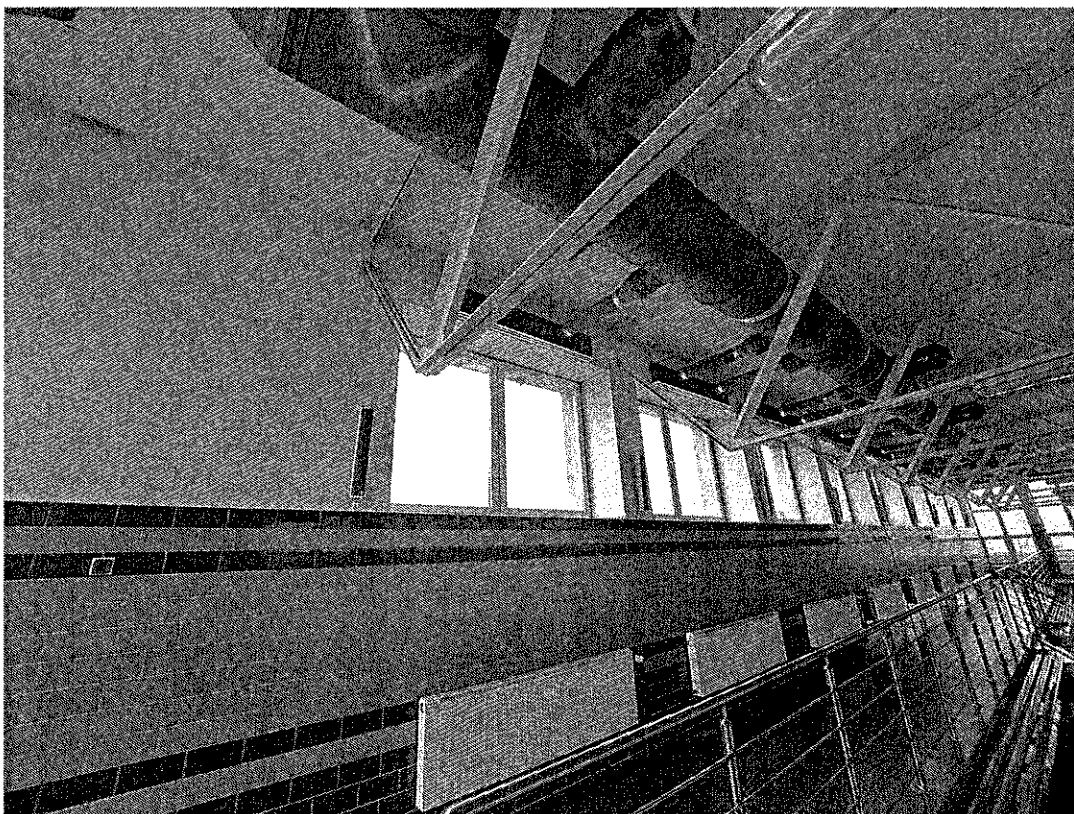
13. Widoczne zacieki wzdłuż ściany wewnątrz pomieszczenia
