**OPINIA TECHNICZNA
DOTYCZĄCA STANU TECHNICZNEGO POKRYCIA DACHOWEGO
DACHU NAD SZATNIAMI
W BUDYNKU ZESPOŁU SZKÓŁ BUDOWLANYCH W RYBNIKU**

Zamawiający: Zespół Szkół Budowlanych w Rybniku
44-200 Rybnik ul. Świerkłańska 42

maj 2023 r.

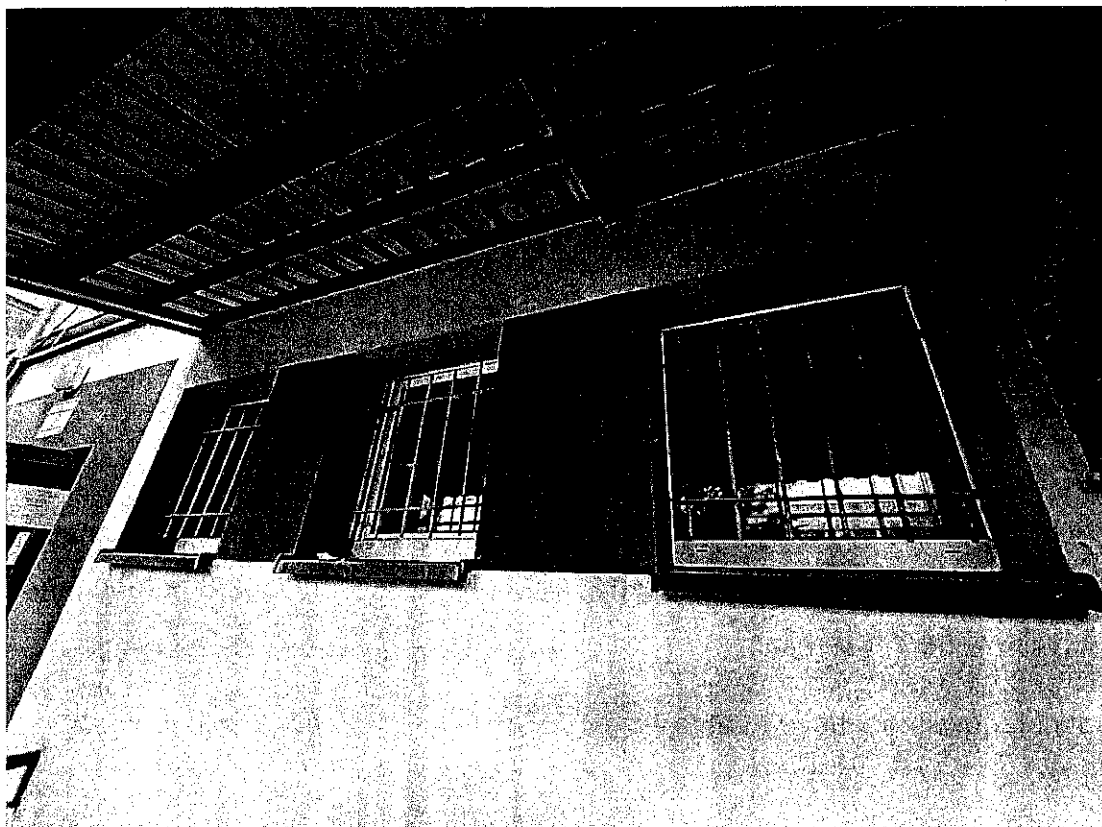
1. Widok zadaszenia przy szatniach

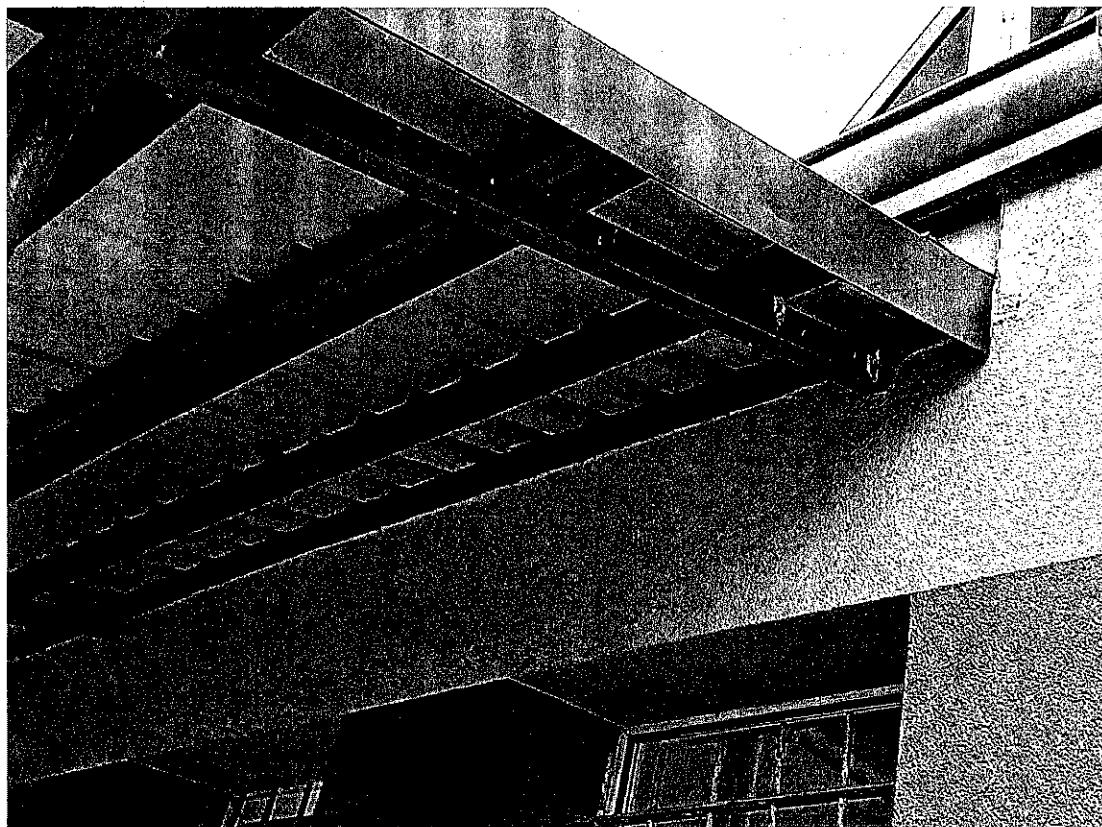
2. Widok zadaszenia przy szatniach

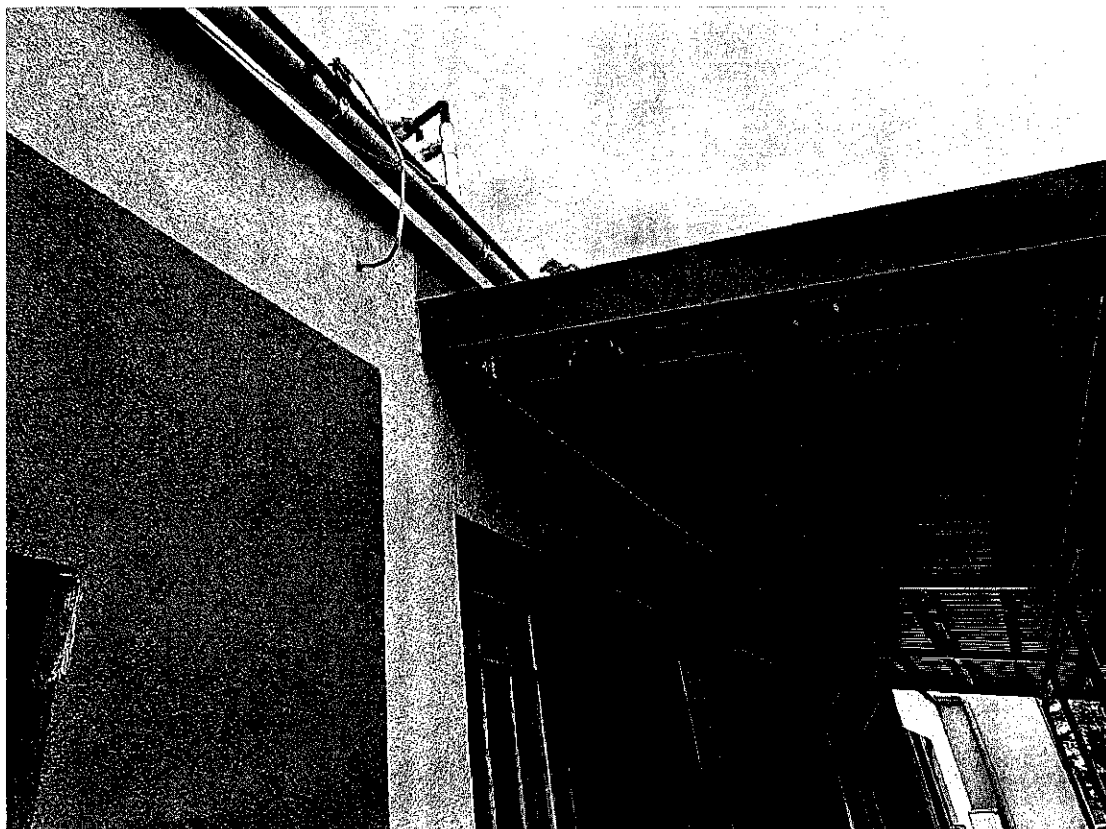
3. Widok zadaszenia przy szatniach

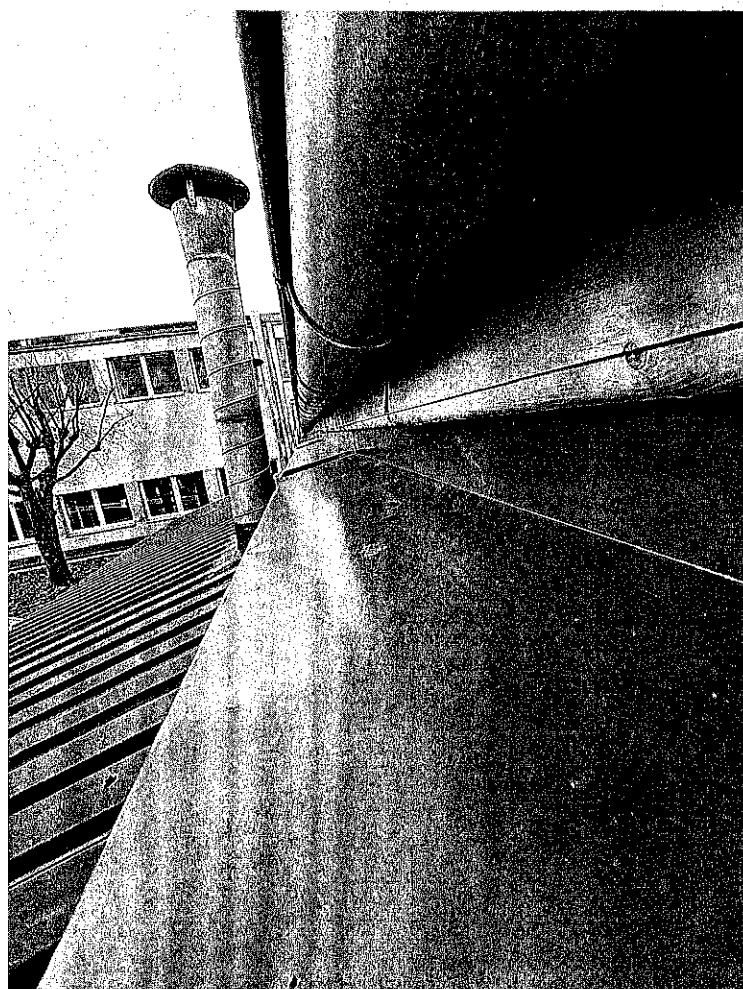
4. Widok okapu

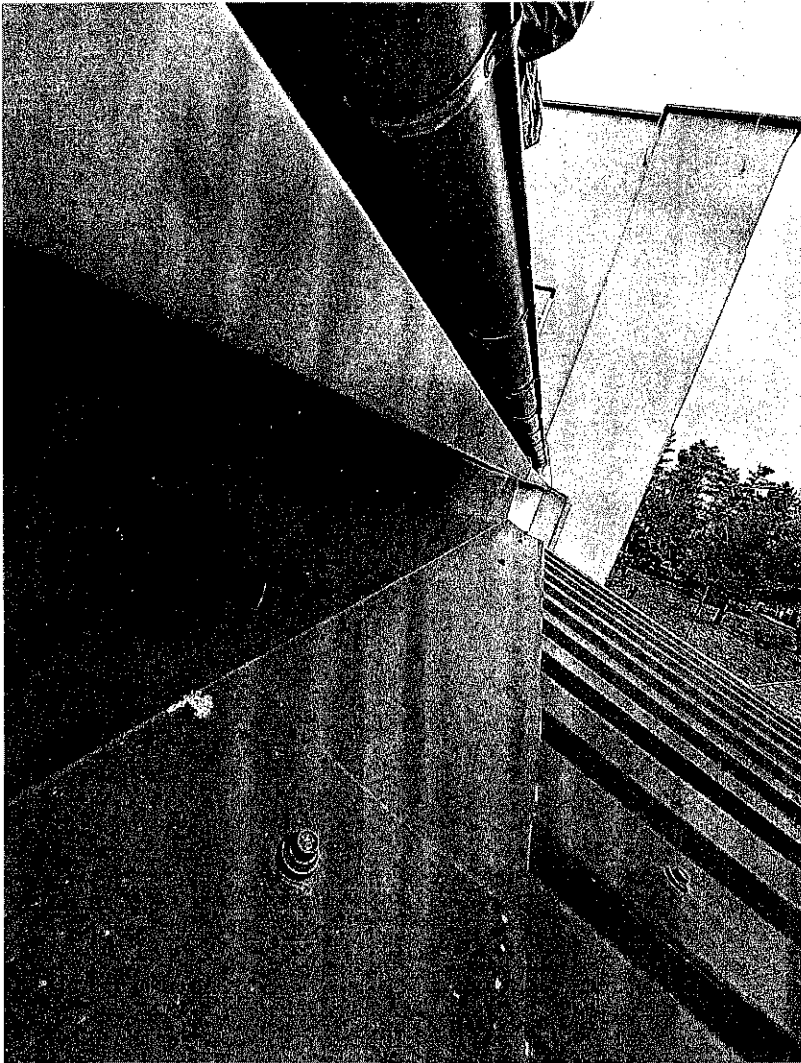
Obróbka przyścienna zadaszania wykonana z blachy powlekanej i sięgająca pod obróbkę pasa okapowego dachu szatni. Obróbka posiada dwa łączenia na zakład (płaski) o szerokości około 3-4 cm, częściowo nieznacznie odkształcone.

5. Widok obróbki blacharskiej zadaszienia

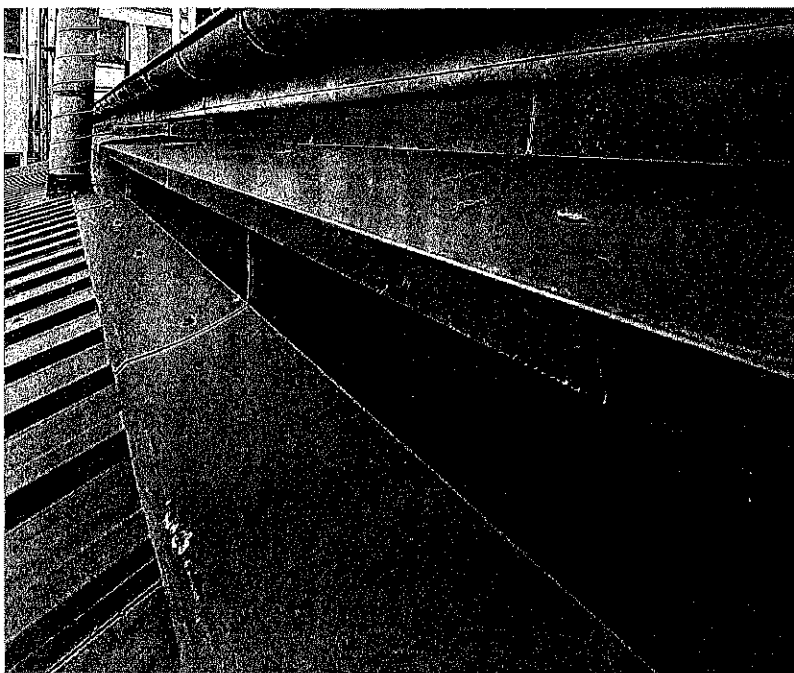
6. Widok obróbki blacharskiej zadaszienia

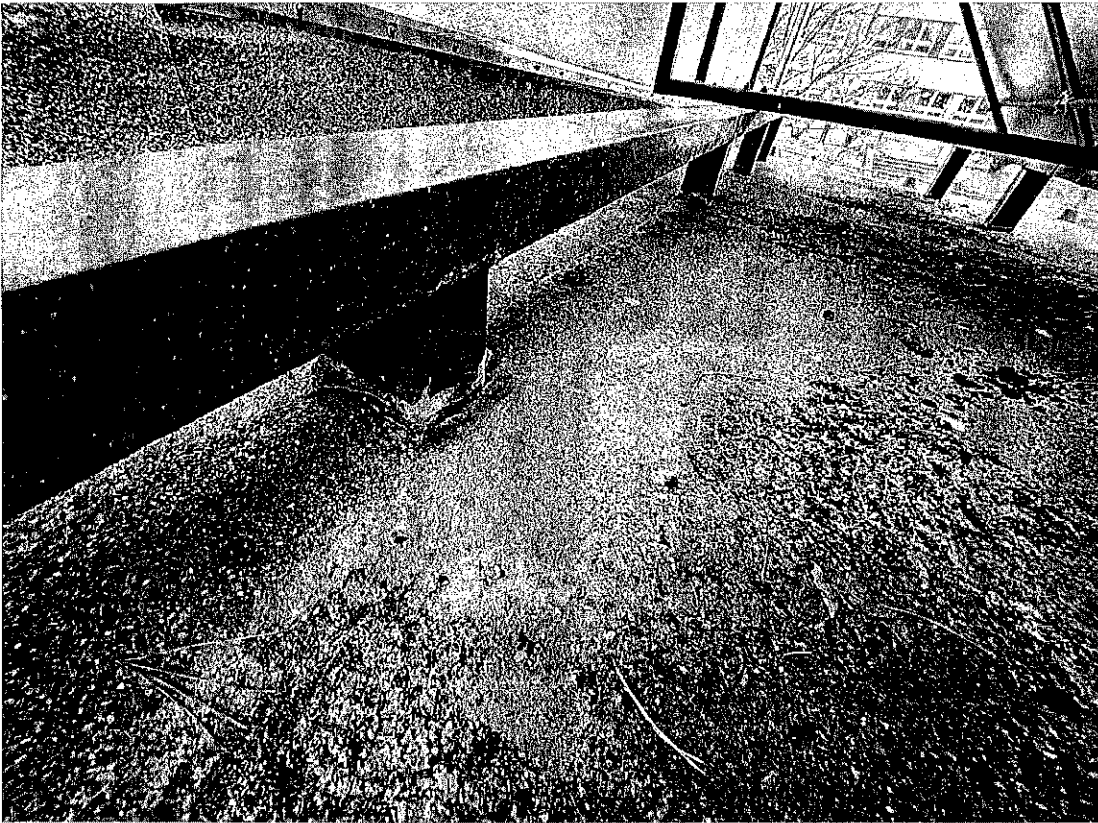
papa częściowo zmurszała i spękana. Papa odspojona w miejscach przejść elementów konstrukcji stalowej i rur wywiewnych. Miejscowo widoczne odspojenia na łączeniach papy w rejonie obróbek murków attykowych i obróbki przyściennej, miejscowe odspojenia listwy wykończeniowej obróbki przyściennej oraz ubytki kitu uszczelniającego na łączeniach listew wykańczających.

7. Widok przejścia konstrukcji solarów przez pokrycie dachu

- uszczelnienie przejść konstrukcji stalowej, rur wywiewnych przez pokrycie dachu z użyciem np. bitumicznych taśm dekarских i uszczelnacza dekarского (zaleca się dla rur

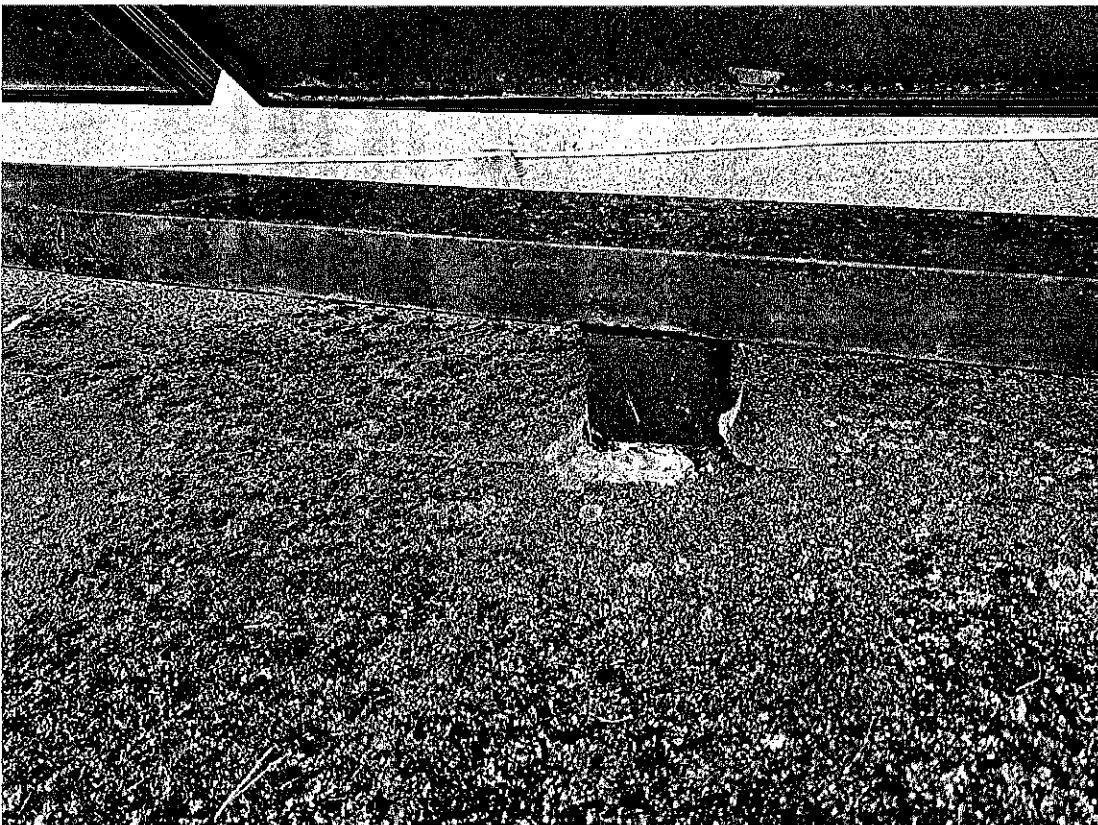
8. Widok przejścia konstrukcji solarów przez pokrycie dachu

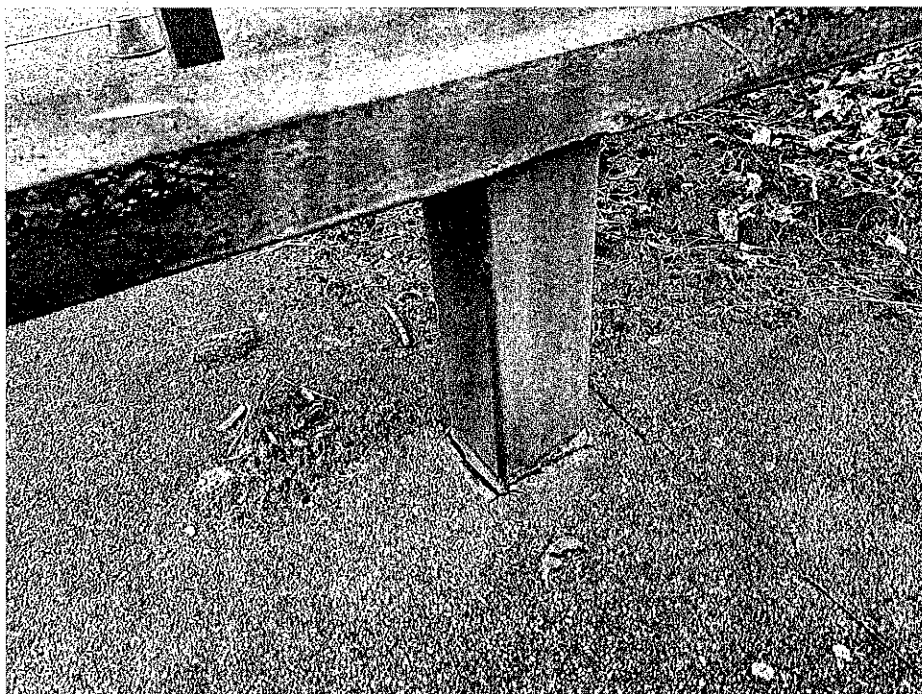
9. Widok przejścia konstrukcji solarów przez pokrycie dachu

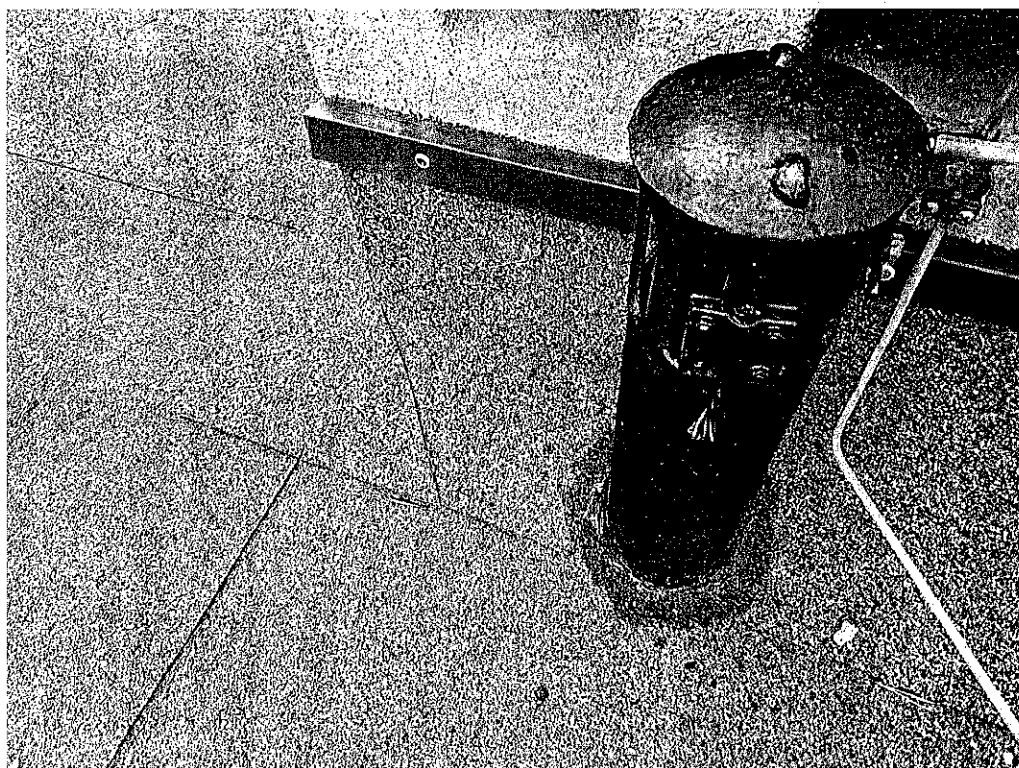
10. Widok przejścia rury wentylacyjnej przez pokrycie dachu

wywiejnych zamontowanie elastycznego przejścia dachowego)

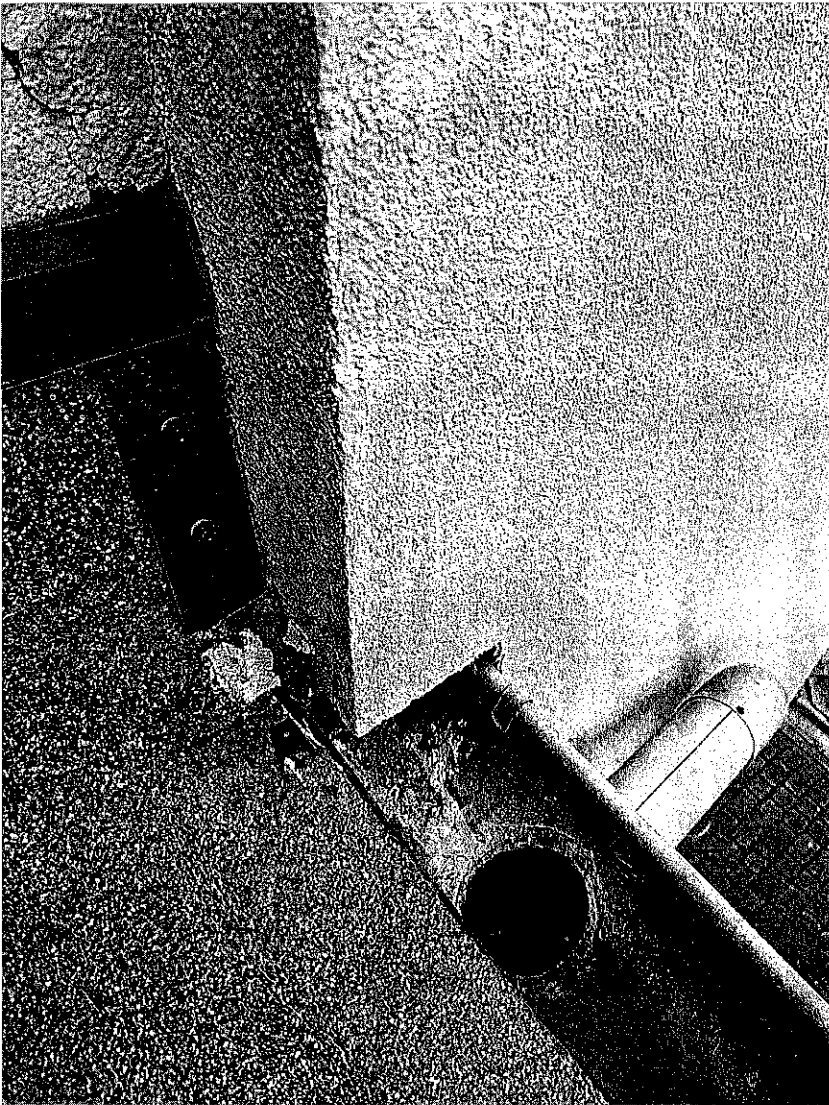
Ponadto stwierdzono brak fragmentu obróbki ściennej w miejscu jej zakończenia przy okapie od strony ściany sali gimnastycznej oraz pęknięcia wyprawy elewacyjnej nad obróbką w tym miejscu w narożu ściany, stwierdzono uszkodzenie i odspojenie obróbki ściennej przy okapie od strony ściany basenu.

11. Widok zakończenia obróbki przy ścianie i wlot do rury spustowej od strony północnej

- nowe obróbki rur wentylacyjnych zadaszenia z blachy trapezowej np. z użyciem taśm dekarских
- wykonanie nowych obróbek blacharskich w miejscu zakończenia rynien przy ścianach, naprawić miejscowo uszkodzoną wyprawę elewacyjną nad obróbką na ścianie sali gimnastycznej
- wykonanie nowej obróbki blacharskiej przyściennej zadaszenia schodów z blachy ocynkowanej powlekanej, wykonać zgodnie ze sztuką budowlaną
- wykonać naprawę pokrycia w miejscach odspojenia papy
- zabezpieczenie pasa dachu wzdłuż okapu (styk papa – obróbka) za pomocą masy bitumicznej modyfikowanej na zimno
- wykonać nową listwę dociskową obróbek przyściennych z papy
- oczyścić pokrycie z mchu, w razie znacznego uszkodzenia papy w tych miejscach należy wykonać naprawę np. poprzez ułożenie nowej papy termozgrzewalnej lub za pomocą masy bitumicznej modyfikowanej na zimno

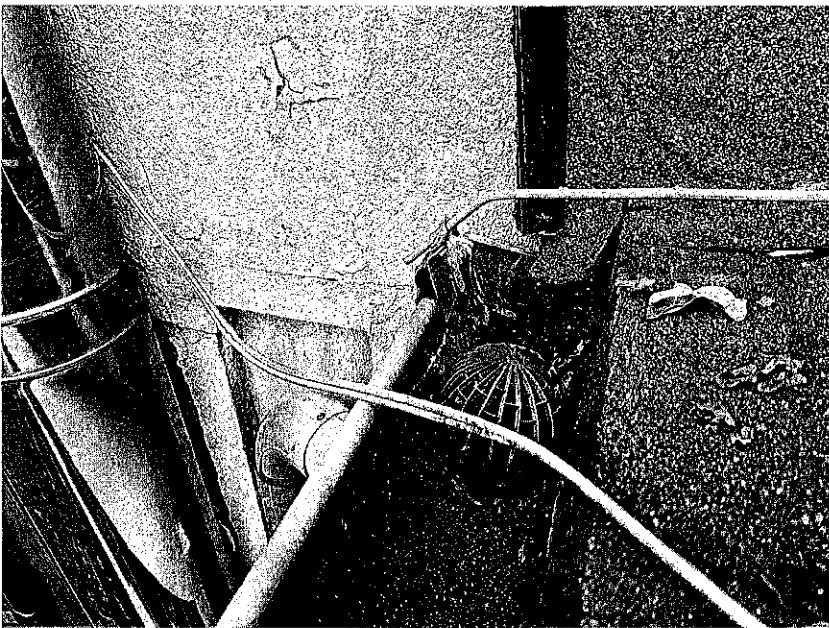
12. Widok zakończenia obróbki przy ścianie i wlot do rury spustowej od strony południowej

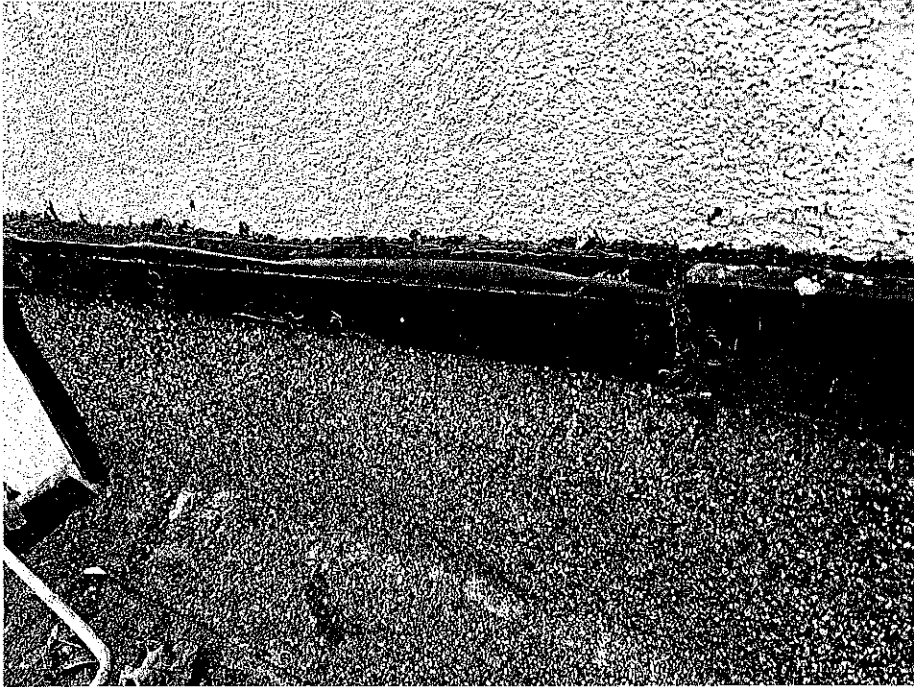
13. Widok obróbki przyściennej od strony południowej

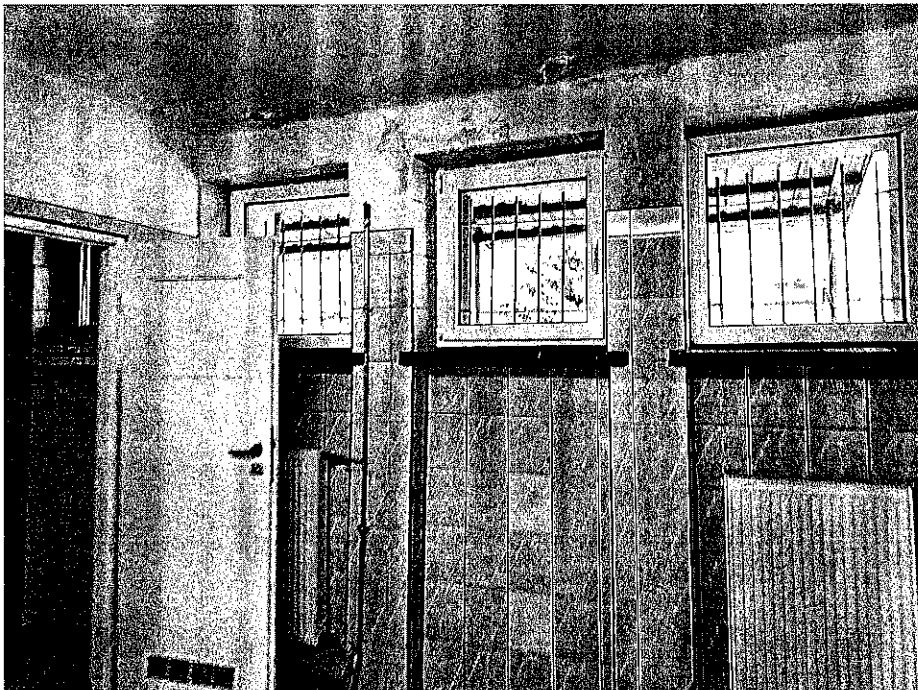
Przecieki w części szatniowej zlokalizowano w pomieszczeniu szatni damskiej w części okapowej w rejonie zadaszenia schodów do piwnicy.

14. Widok zacieków w szatni damskiej
