OCENA TECHNICZNA
DOTYCZY WYKONANIA ROBÓT BUDOWLANYCH
przy ulicy Świerklańskiej 42, Rybnik

TEMAT: **WYKONANIE ROBÓT BUDOWLANYCH
NAPRAWY POKRYĆ DACHOWYCH.**

INWESTOR: **Zespół Szkół Budowlanych
ul. Świerklańska 42
Rybnik.**

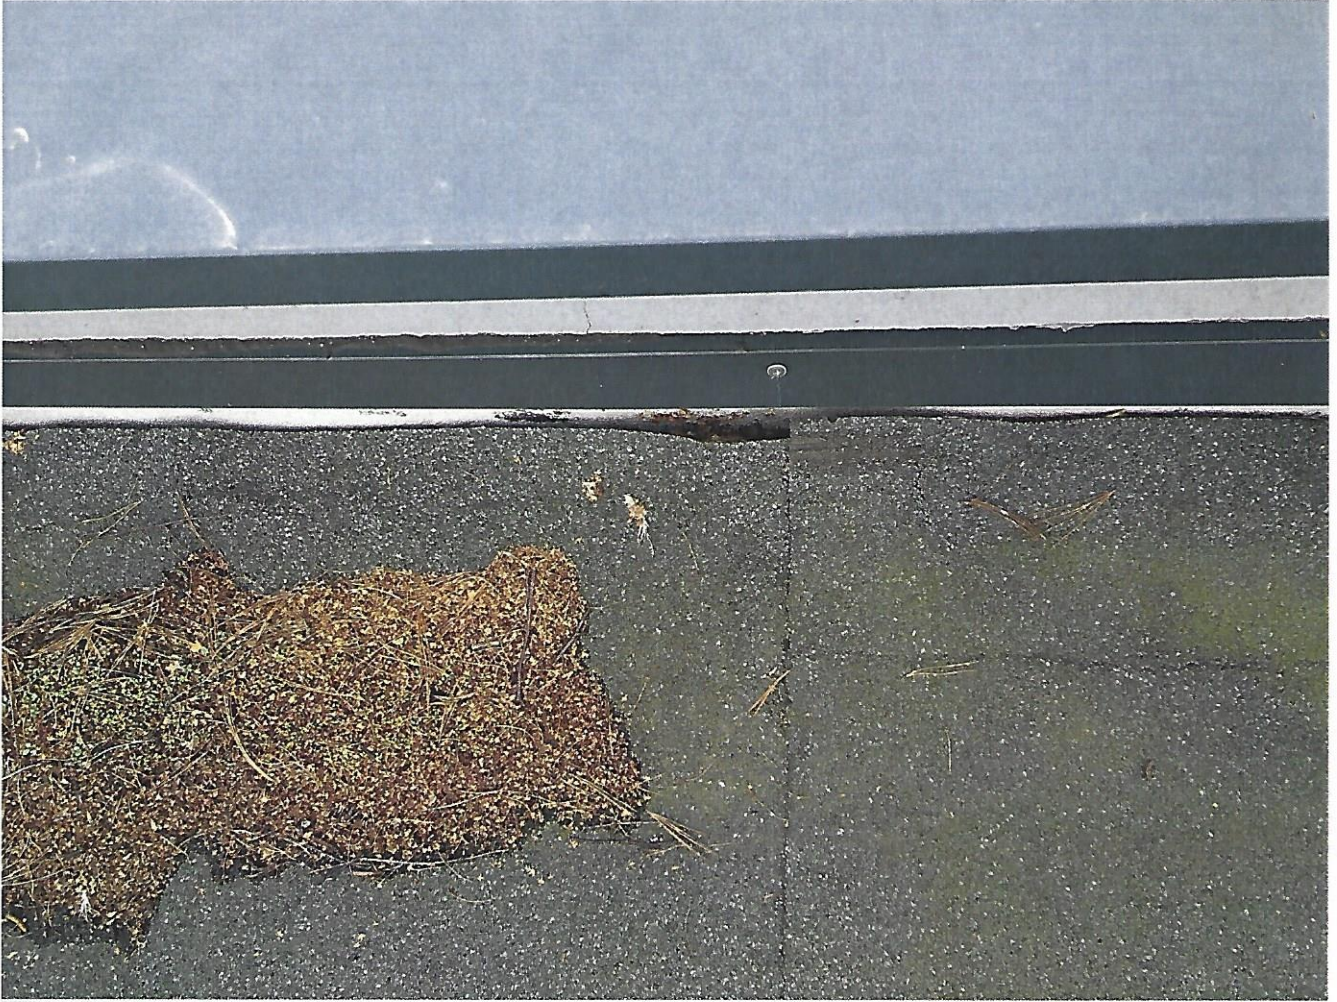
Dach sali gimnastycznej pokryty styropapą posiada liczne uszkodzenia w miejscach przy murkach ogniowych. Zakres napraw obejmuje ułożenie nowej papy termozgrzewalnej gr. 5.7mm obwodowo przy murkach ogniowych o parametrach - (papa termozgrzewalna IzoBud W-PYE 250 S53 SBS giętkość w niskiej temperaturze: niedopuszczalne powstanie pęknięć w temperaturze większej lub równiej ≤ -25 st. celcjusza). Dokumentacje stanu istniejącego załączono w niniejszej dokumentacji. Dodatkowo papą termozgrzewalną o tych samych parametrach, należy wykonać naprawy „pęcherzy”. Miejsca te należy rozciąć wykonać roboty naprawcze i zabezpieczyć je nowymi pasami papy termozgrzewalnej. W miejscach murków, papę należy wywinąć do góry i zakończyć obróbkami blacharskimi z wcięciem do muru i uszczelnieniem silikonem dekarским. Wszystkie połączenia wzdłużne obróbek blacharskich muszą być wykonane na „rąbek” stojący i dodatkowo uszczelnione silikonem dekarским. Wszystkie śruby mocujące muszą posiadać uszczelki gumowe.

Fot.1 Brak wywinięcia papy na murek – sala gimnastyczna.

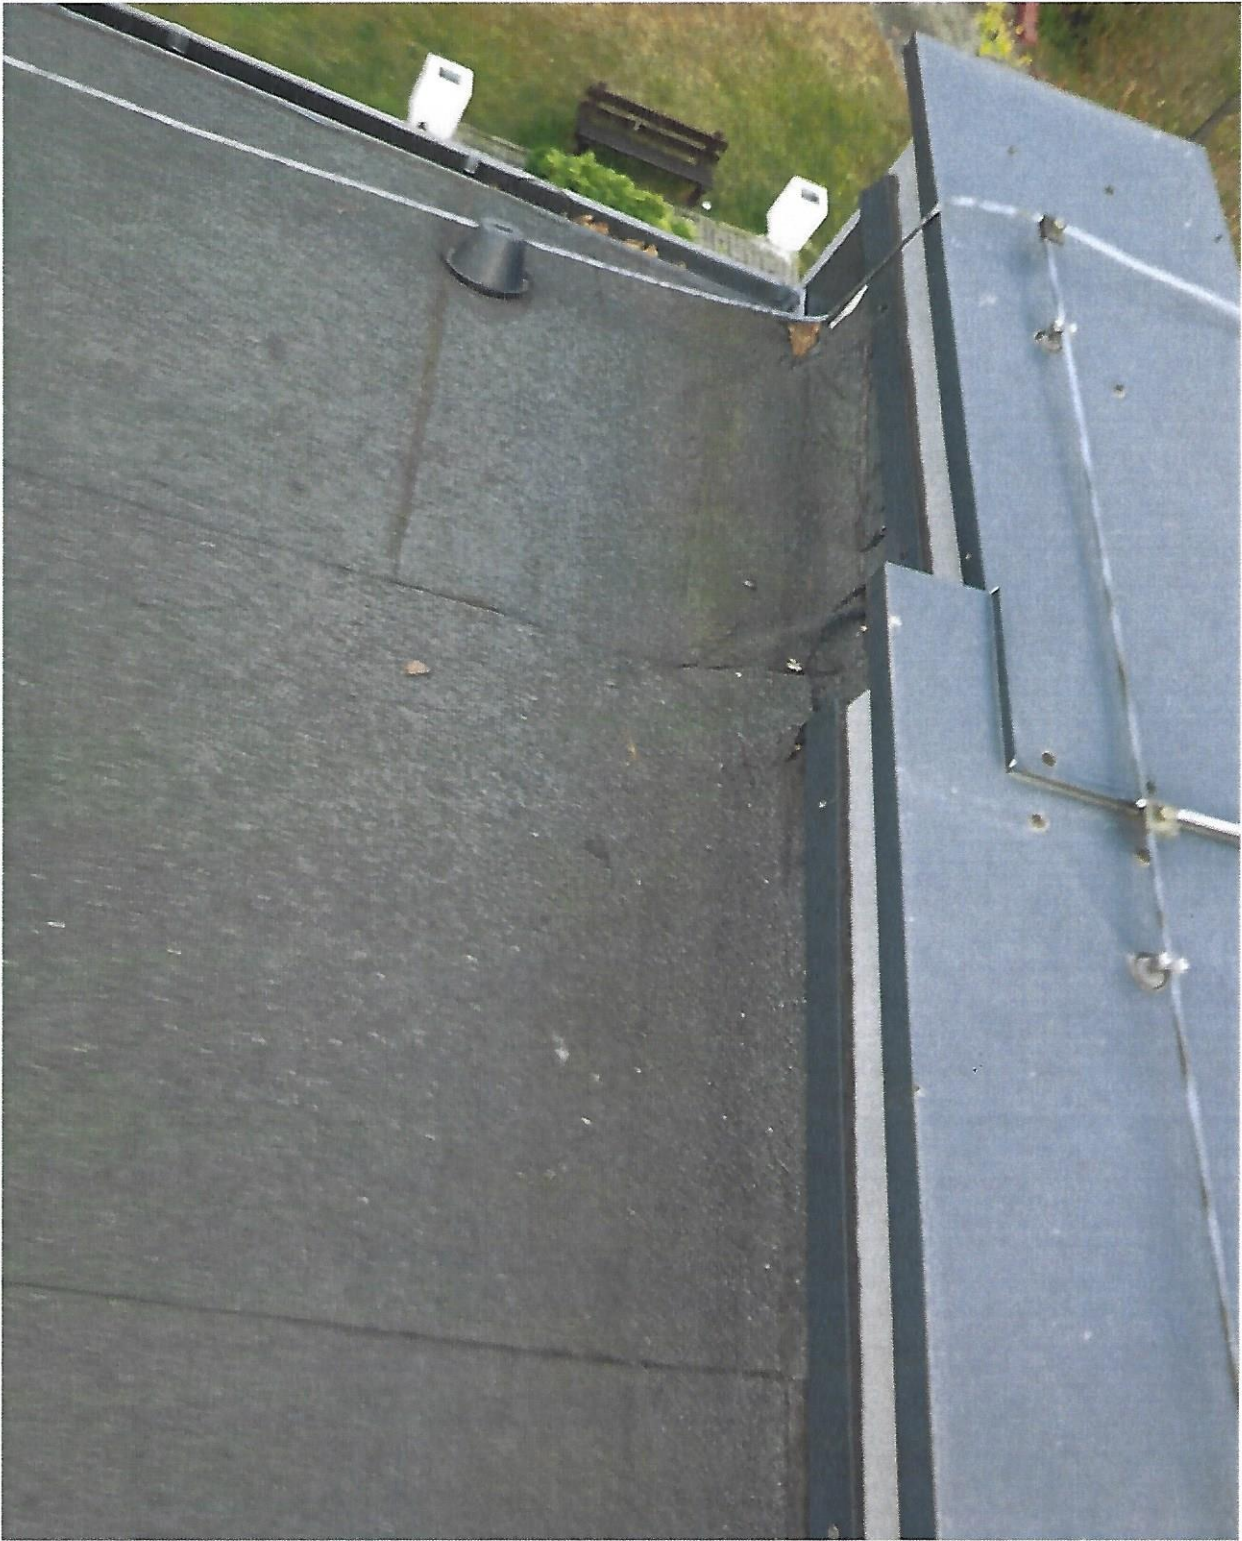
Fot.2 Uszkodzone pokrycie – sala gimnastyczna

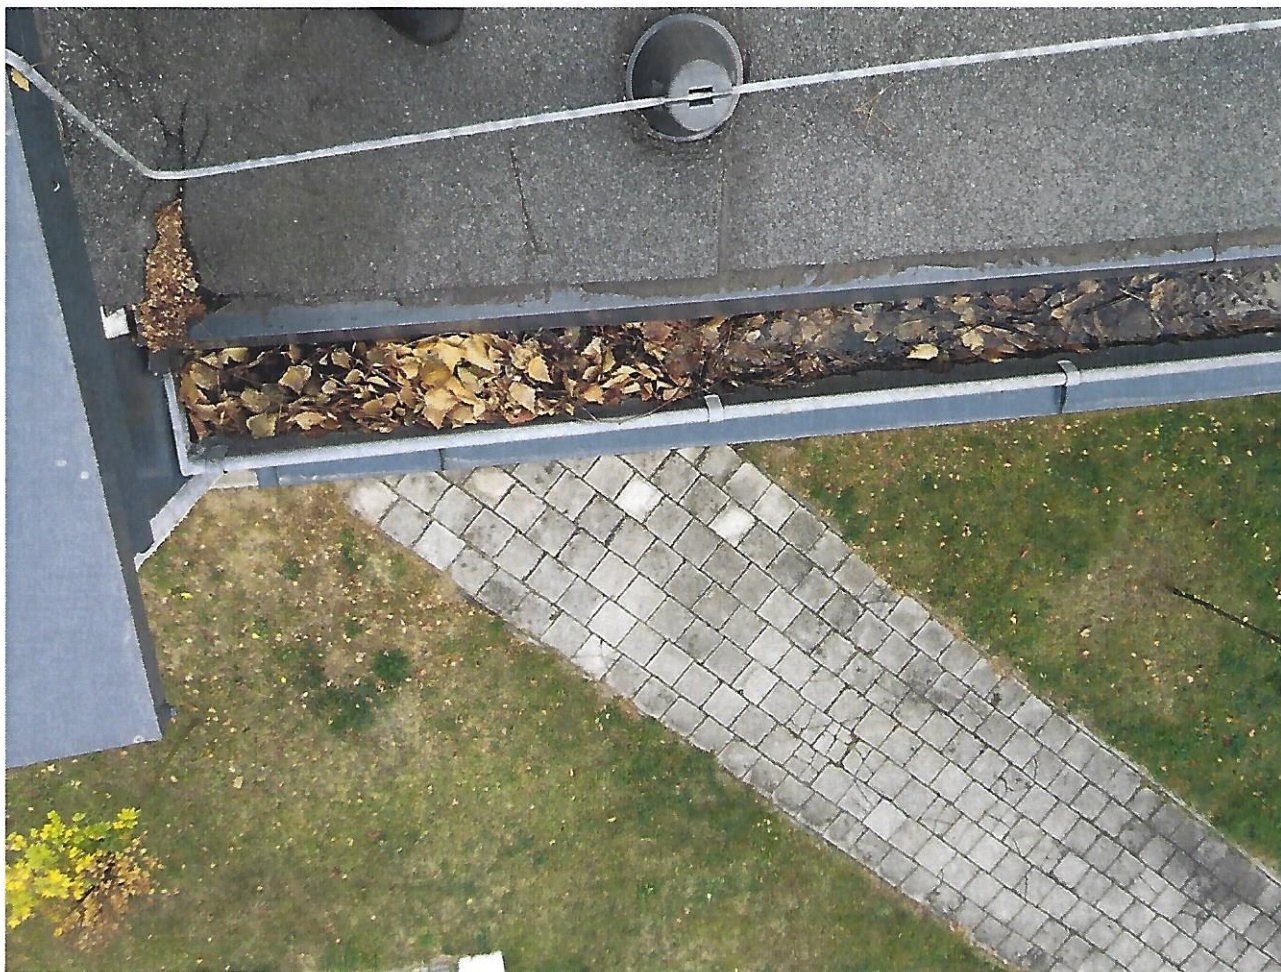
Fot.3 Niedrożne rynny i rury spustowe – sala gimnastyczna.

Rynny w na sali gimnastycznej, należy wyczyścić, sprawdzić spadki i wykonać roboty naprawcze uszczelniające.

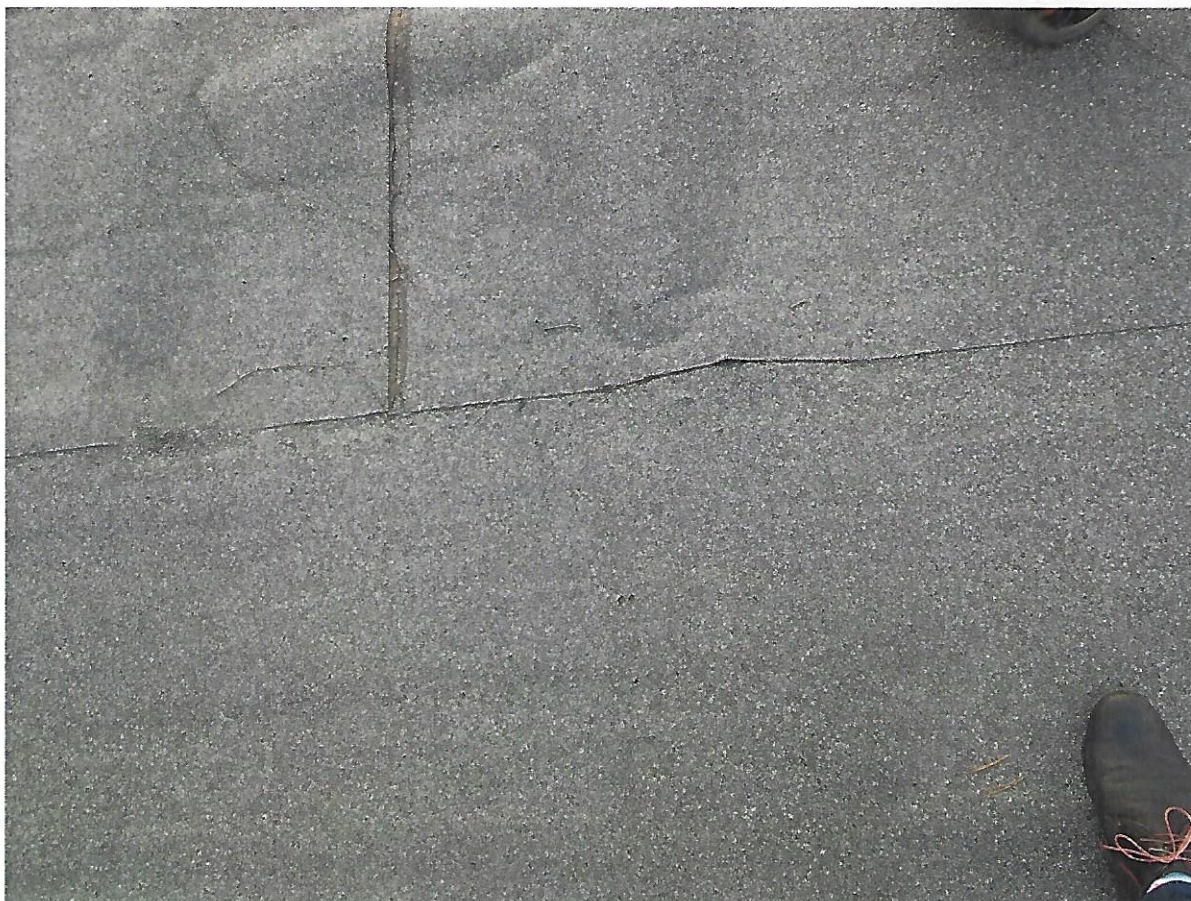
Fot.4 Liczne „pęcherze” i nieszczelności – sala gimnastyczna.

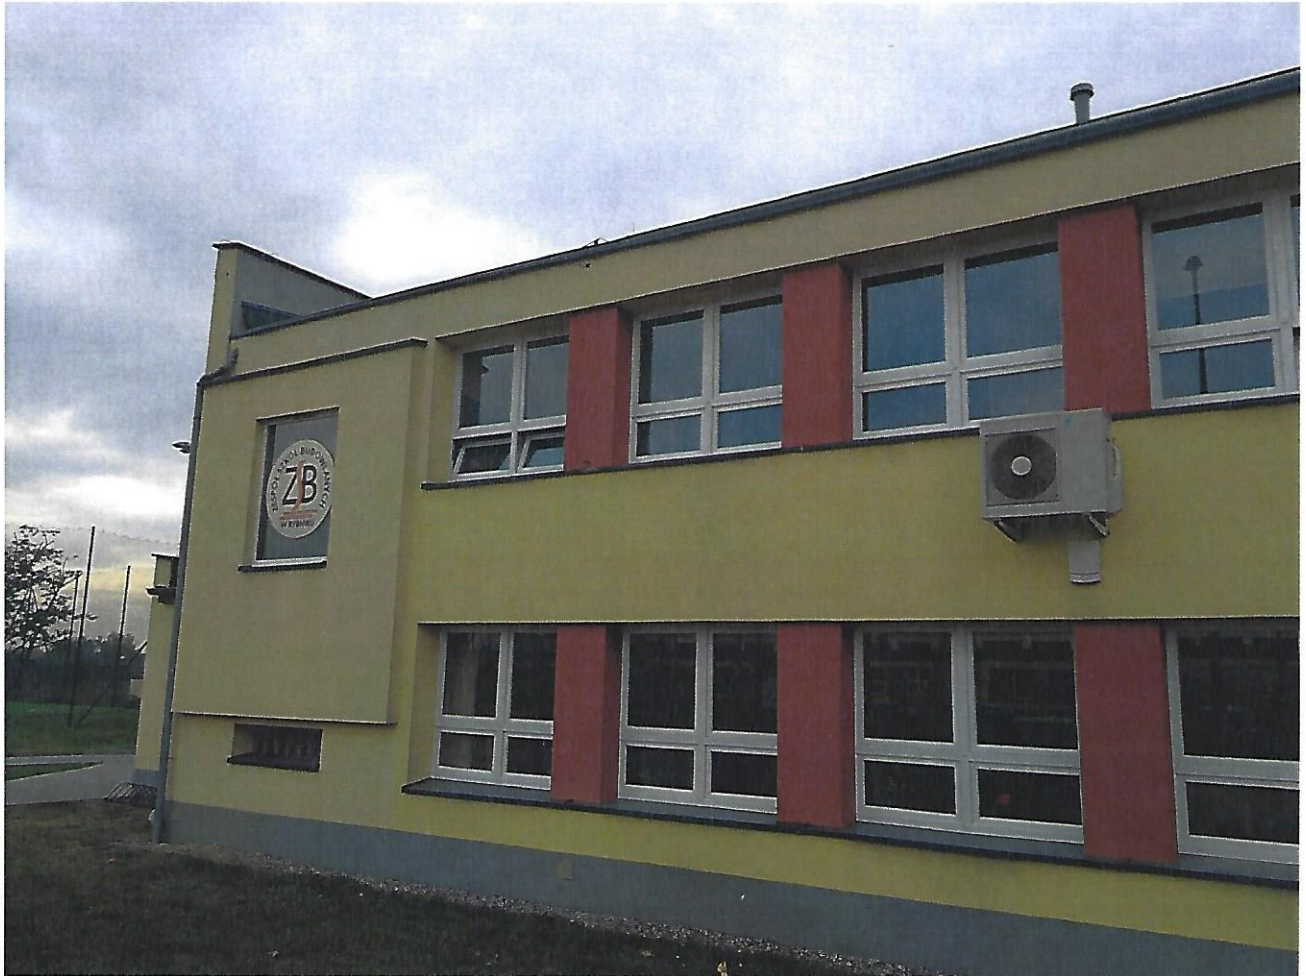
Fot. 5 Miejsce nieszczelności rynien na połączeniach. Wykonać roboty uszczelniające na całej długości rynien, udrożnić spusty i rynny z niwelacją spadków.

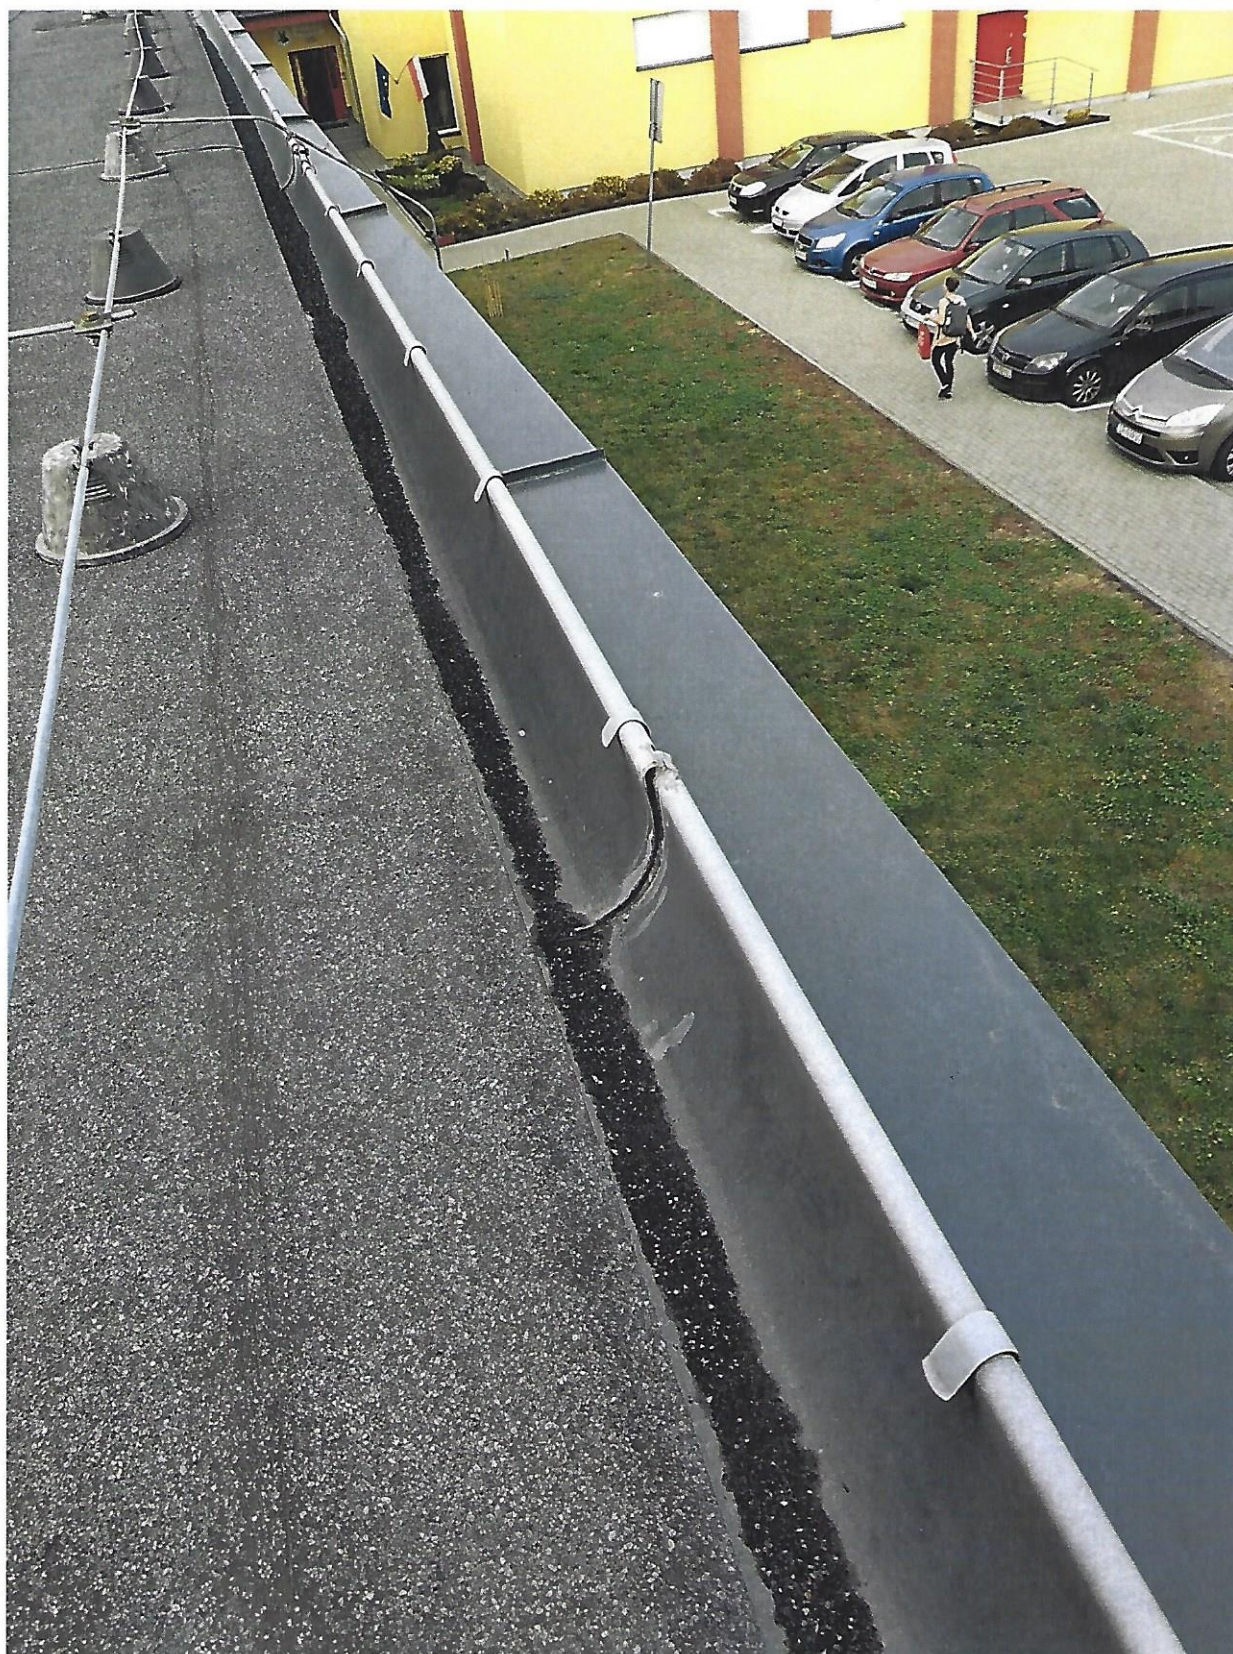
Fot. 6 Nieszczelne połączenia rynien.

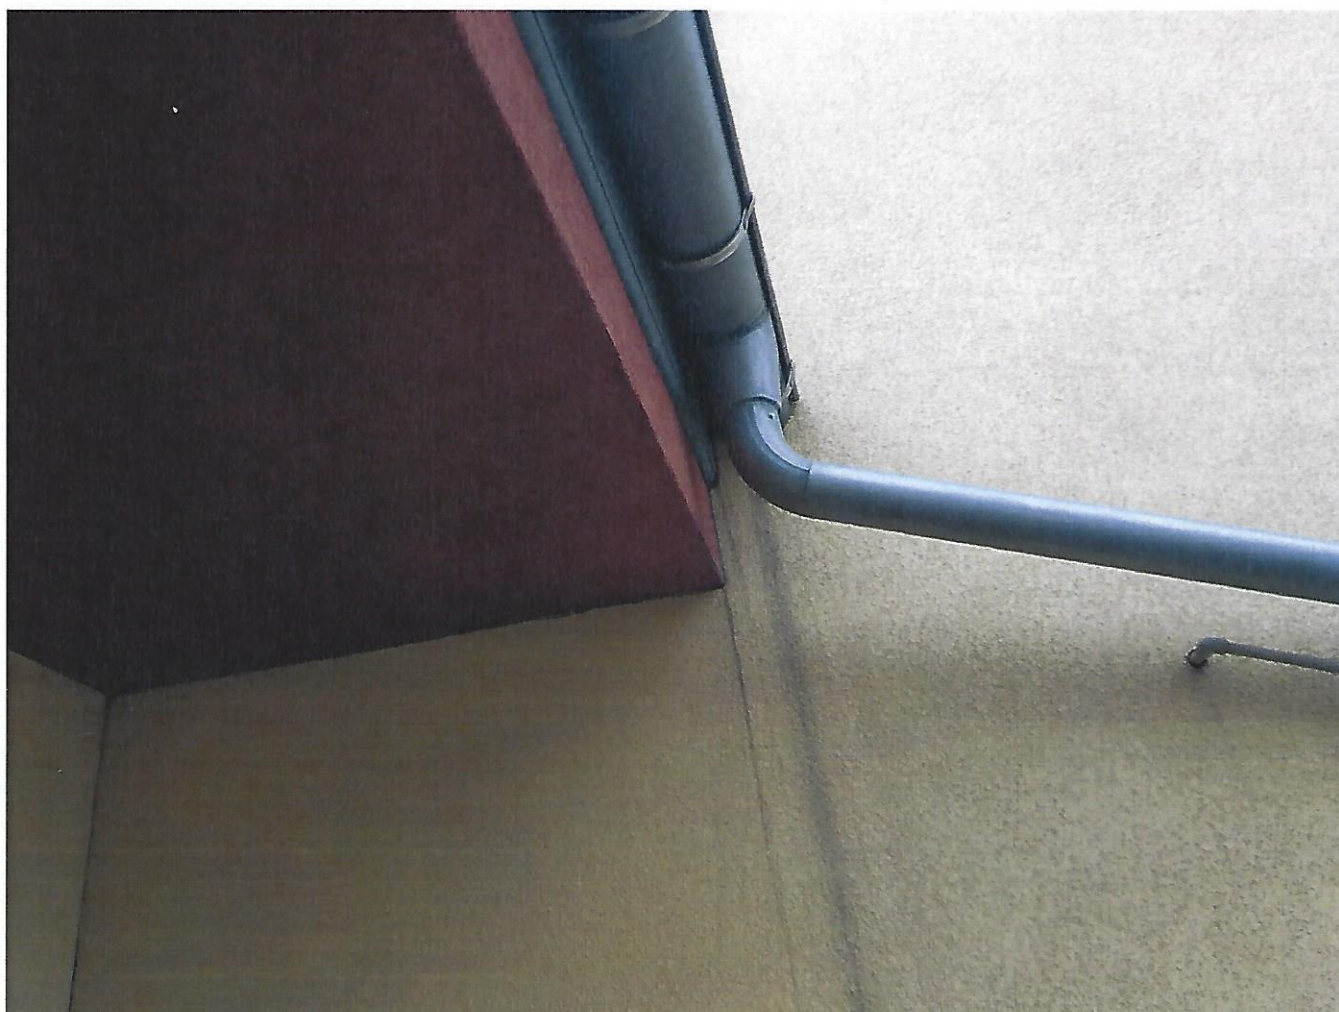
Daszek nad wejściem do budynku posiada uszkodzone obróbki blacharskie styków papy termozgrzewalnych ze ścianą elewacyjną budynku.

Fot. 7 Daszek nad wejściem do budynku.

Zakres napraw obejmuje wyłożenie papy termozgrzewalnej o parametrach wskazanych powyżej w opisie technicznym z wywinięciem do góry na ścianę. Obróbką blacharską z wcięciem do muru i uszczelnieniem, kończymy wywinięcia na ścianie elewacyjnej. Łączniki, śruby muszą posiadać uszczelki gumowe. Naprawa rynien na całej długości budynku polega na sprawdzeniu styków rynien stalowych, usunięciu wszystkich nieszczelności przez polutowanie. Wykonawca dodatkowo sprawdzi spadki i wyczyści i udrożni wszystkie rynny i rury spustowe.

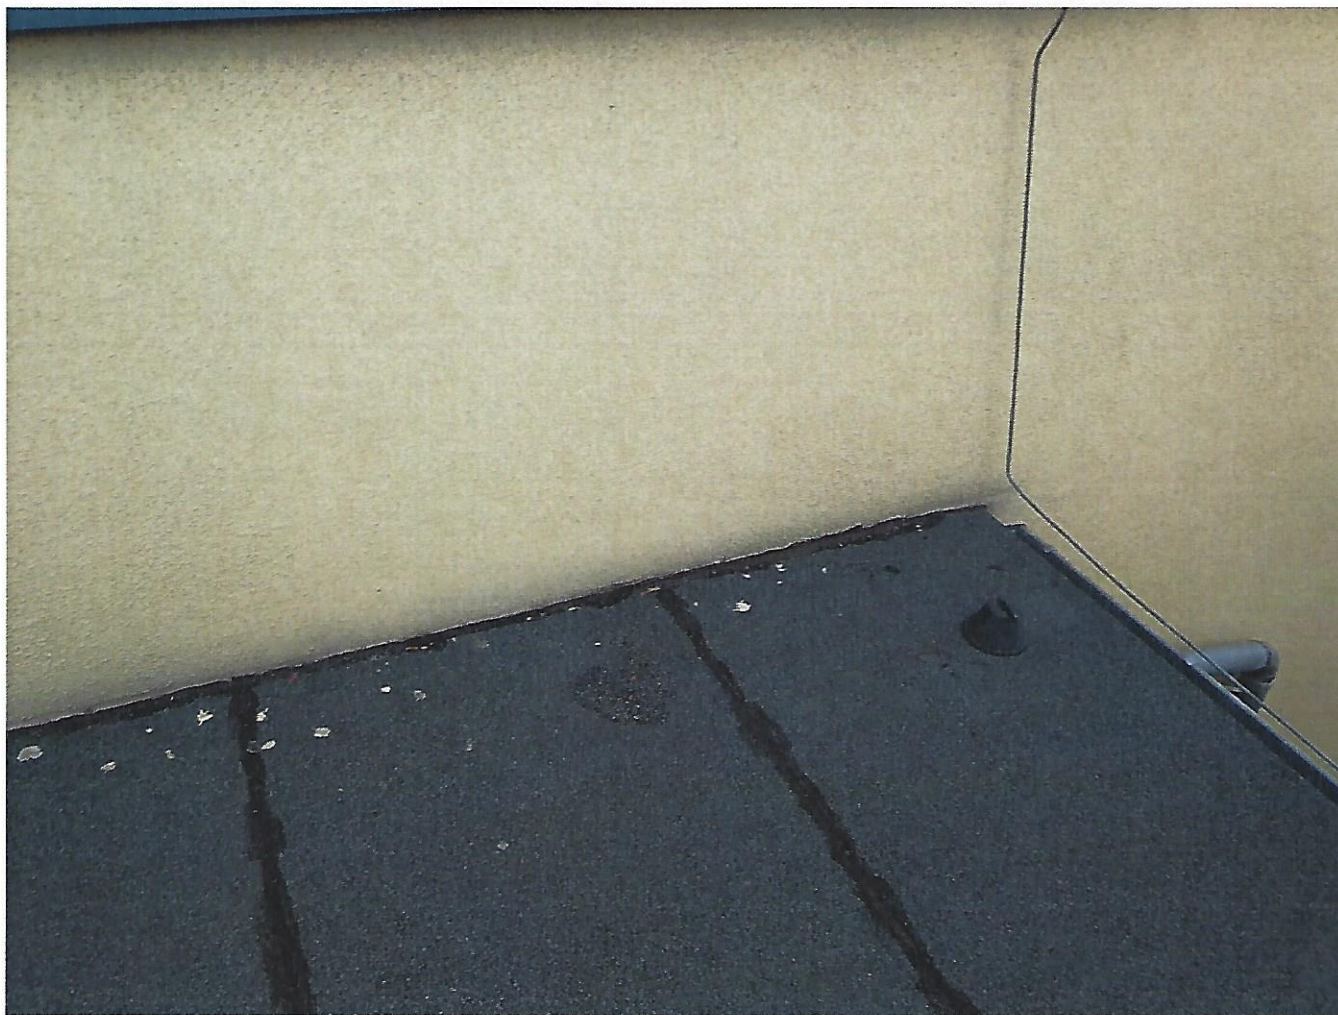
Fot. 8. Naprawa obróbek oraz miejsc styku ze ścianą elewacyjną.
